## Zwemwaterprofiel Bredene Astrid

Naam zwemwater: Bredene Astrid  
 Datum eerste opmaak profiel: 3/03/2011  
 Opmaker profiel: Joachim Pelicaen  
 Aantal meetpunten (1->4): 1  
 Datum veldbezoek: 13/08/2010

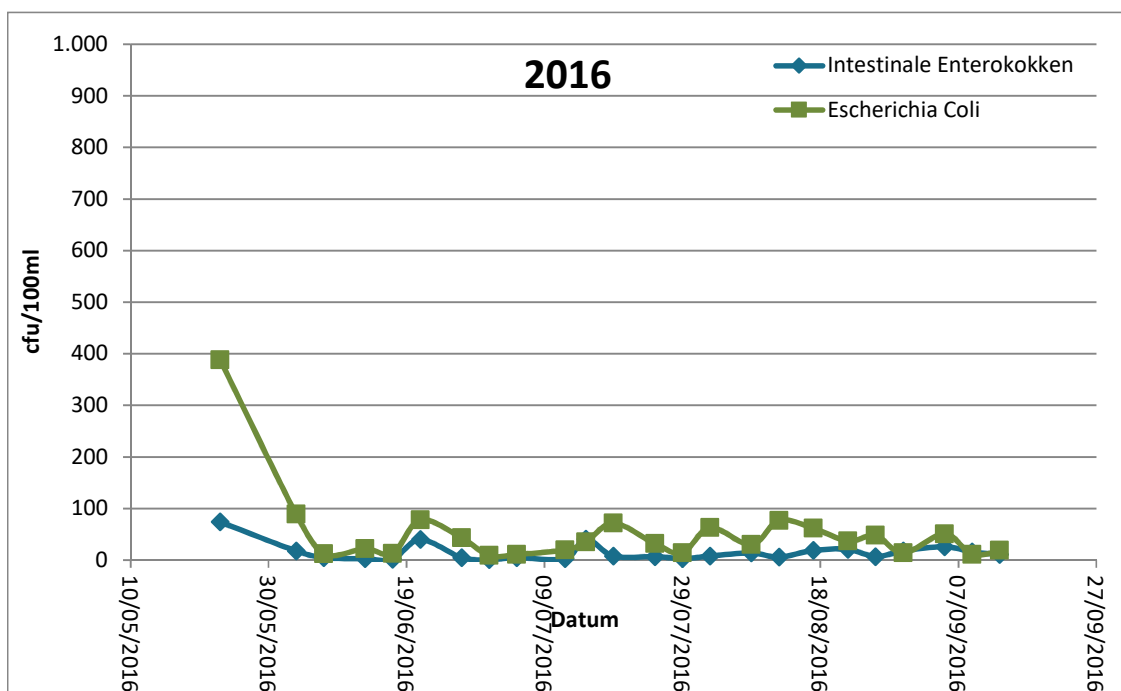
Gegevens 2016:

In de tabel worden de resultaten van de bacteriologische metingen weergegeven. In de laatste drie kolommen worden gegevens over het weer van de drie voorafgaande dagen gegeven, namelijk respectievelijk totale neerslag, gemiddelde dagtemperatuur, totale instralingsflux. Alle resultaten voldoen aan de normen. Er is ook voor beide parameters een matige correlatie met neerslag.

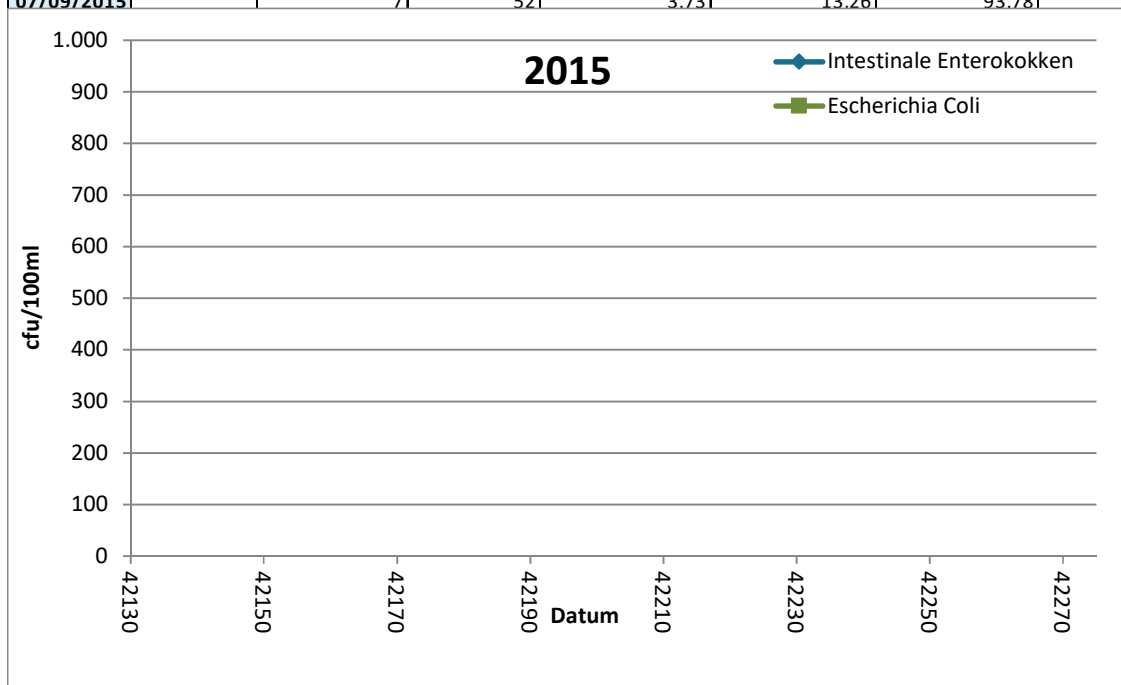
Gegevens 2015:

In de tabel worden de resultaten van de bacteriologische metingen weergegeven. In de laatste drie kolommen worden gegevens over het weer van de drie voorafgaande dagen gegeven, namelijk respectievelijk totale neerslag, gemiddelde dagtemperatuur, totale instralingsflux. Op 01/08/2015 was er een kortstondige overschrijding van de norm voor zeer goede kwaliteit voor beide parameters E. coli. Er is ook voor beide parameters een matige correlatie met neerslag.

Beschrijving
Zwemverboden	Geen recente zwemverboden.
Geregistreerde klachten	Geen geregistreerde klachten.
Overschrijdingen bacteriële normen:	Op 01/09/2015 was er voor beide parameters een overschrijding van de norm voor zeer goede kwaliteit.
Kortstondige verontreinigingen	De verontreiniging in 2015 was kortstondig.
Zijn er de voorbije jaren andere problemen met betrekking tot de zwemwaterkwaliteit geweest?	Geen andere problemen met betrekking tot de zwemwaterkwaliteit.
Wanneer treden er problemen op?	Overschrijdingen van de normen gaan meestal gepaard met zware neerslag in de voorafgaande dagen. De matige tot sterke correlatie met neerslag toont dit ook aan. De meest waarschijnlijke bron is dus de nabijheid van de havengeul van Oostende waarin overstortwerking kan optreden. Een andere mogelijke bron is de aanwezigheid van watervogels.
Volledig gegevens, tabellen, diagrammen	Zie bijlage 9.
