Zwemwaterprofiel Bredene Turkeyen

Naam zwemwater: Bredene Turkeyen
 Datum eerste opmaak profiel: 1/03/2011
 Opmaker profiel: Joachim Pelicaen
 Aantal meetpunten (1->4): 1
 Datum veldbezoek: 13/08/2010

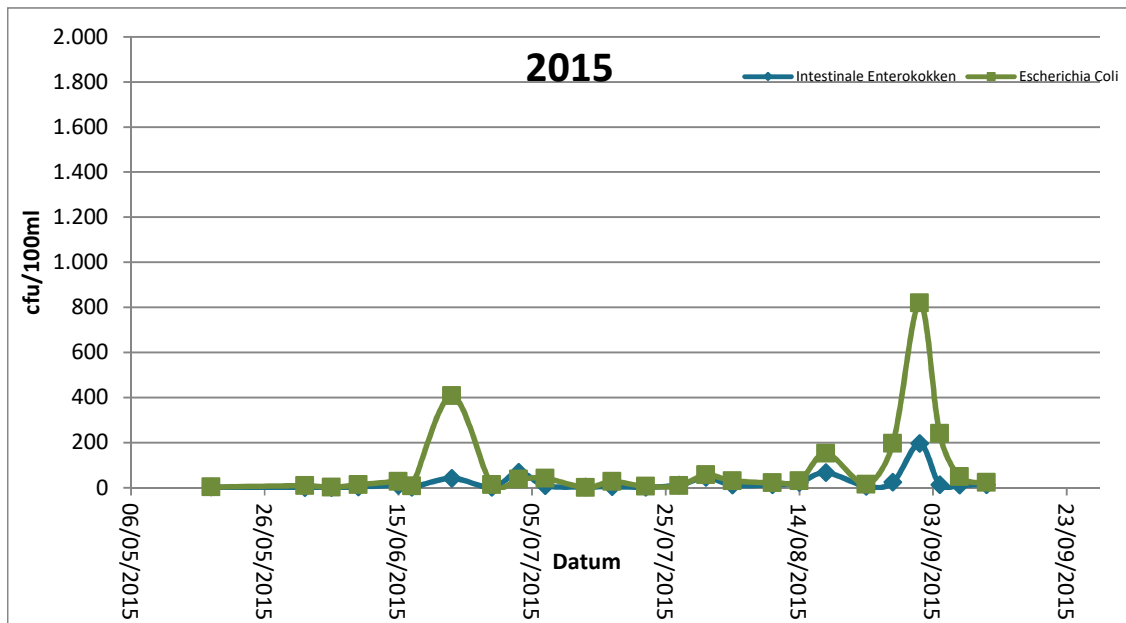
Gegevens 2015:

In de tabel worden de resultaten van de bacteriologische metingen weergegeven. In de laatste drie kolommen worden gegevens over het weer van de drie voorafgaande dagen gegeven, namelijk respectievelijk totale neerslag, gemiddelde dagtemperatuur, totale instralingsflux. Op 01/09/2015 was er een kortstondige overschrijding van de norm voor zeer goede kwaliteit voor de parameter E. coli. Er is een matige correlatie van 0,64 tussen neerslag en E. coli.

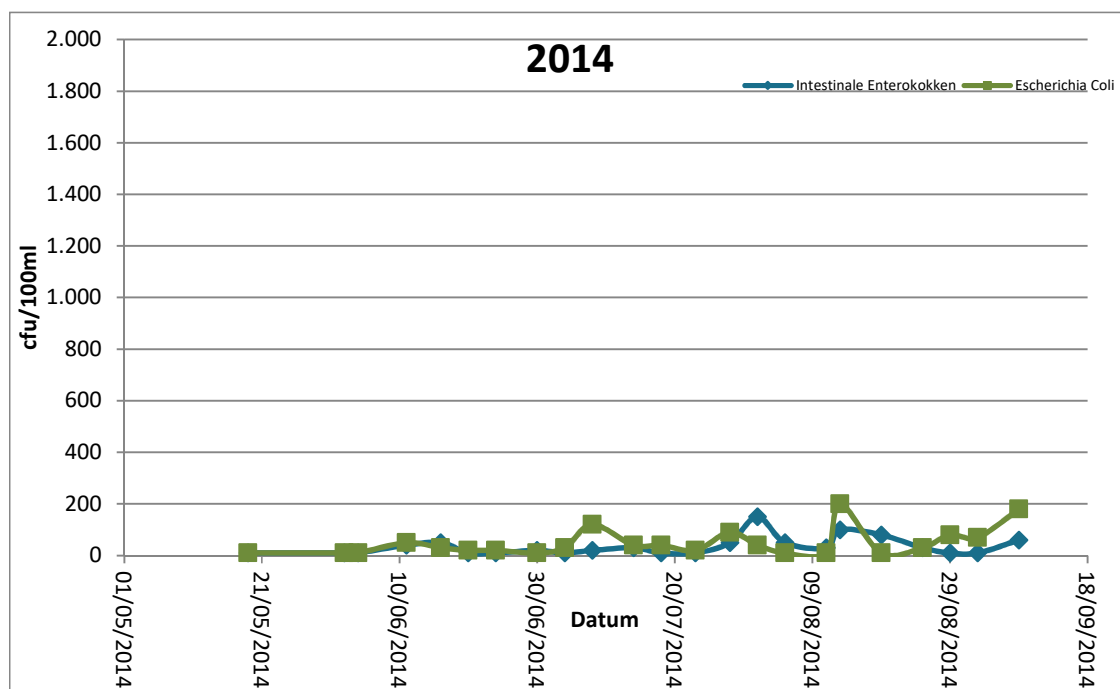
Gegevens 2014:

In de tabel worden de resultaten van de bacteriologische metingen weergegeven. In de laatste drie kolommen worden gegevens over het weer van de drie voorafgaande dagen gegeven, namelijk respectievelijk totale neerslag, gemiddelde dagtemperatuur, totale instralingsflux. Alle resultaten voldoen aan de normen.
