Zwemwaterprofiel Brugge Westkant - Zeebrugge

Naam zwemwater: Brugge Westkant - Zeebrugge
 Datum eerste opmaak profiel: 12/01/2011
 Opmaker profiel: Joachim Pelicaen
 Aantal meetpunten (1->4): 1
 Datum veldbezoek: 13/08/2010

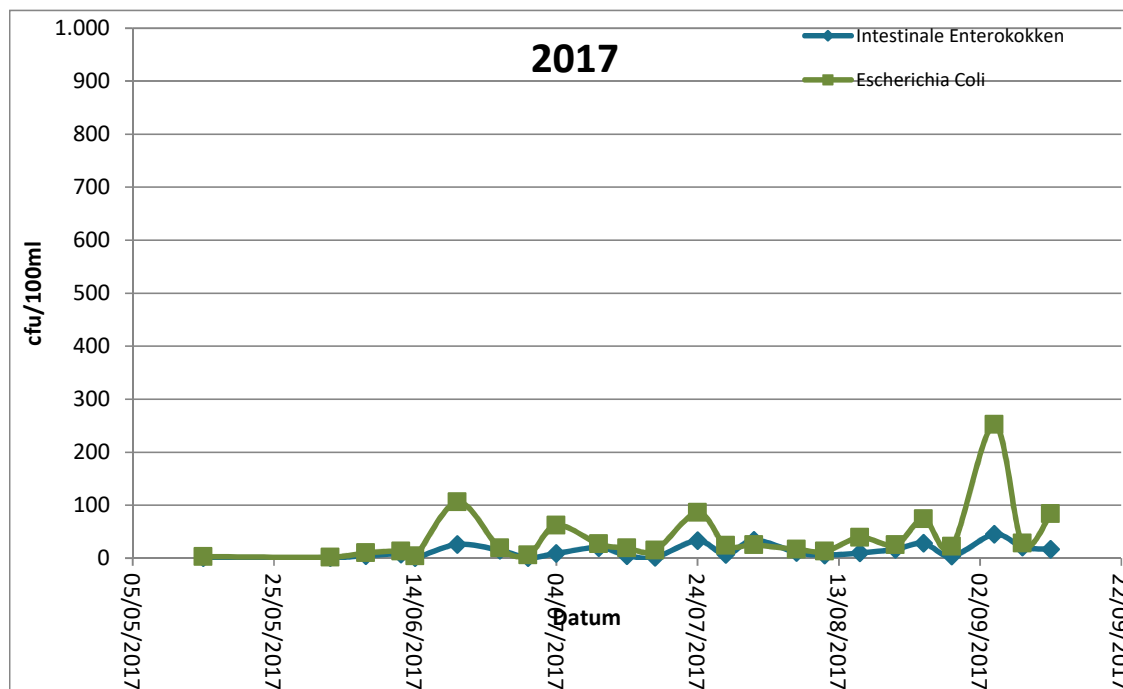
Gegevens 2017:

In de tabel worden de resultaten van de bacteriologische metingen weergegeven. In de laatste drie kolommen worden gegevens over het weer van de drie voorafgaande dagen gegeven, namelijk respectievelijk totale neerslag, gemiddelde dagtemperatuur, totale instralingsflux. Alle resultaten voldoen aan de normen.

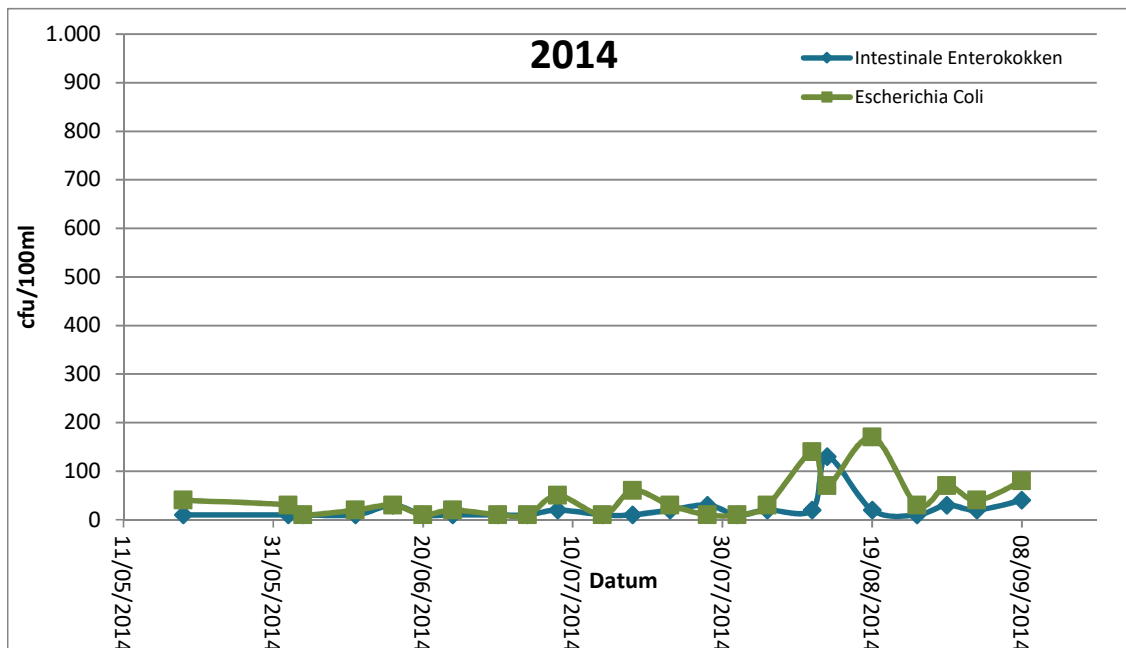
Gegevens 2014:

In de tabel worden de resultaten van de bacteriologische metingen weergegeven. In de laatste drie kolommen worden gegevens over het weer van de drie voorafgaande dagen gegeven, namelijk respectievelijk totale neerslag, gemiddelde dagtemperatuur, totale instralingsflux. Alle resultaten voldoen aan de normen die ingesteld zijn om de actuele kwaliteit te beoordelen. Er is een matige correlatie voor beide parameters met neerslag.
