## Zwemwaterprofiel Middelkerke Houyouxstraat

Naam zwemwater: Middelkerke Houyouxstraat  
 Datum eerste opmaak profiel: 8/02/2011  
 Opmaker profiel: Joachim Pelicaen  
 Aantal meetpunten (1->4): 1  
 Datum veldbezoek: 13/08/2010

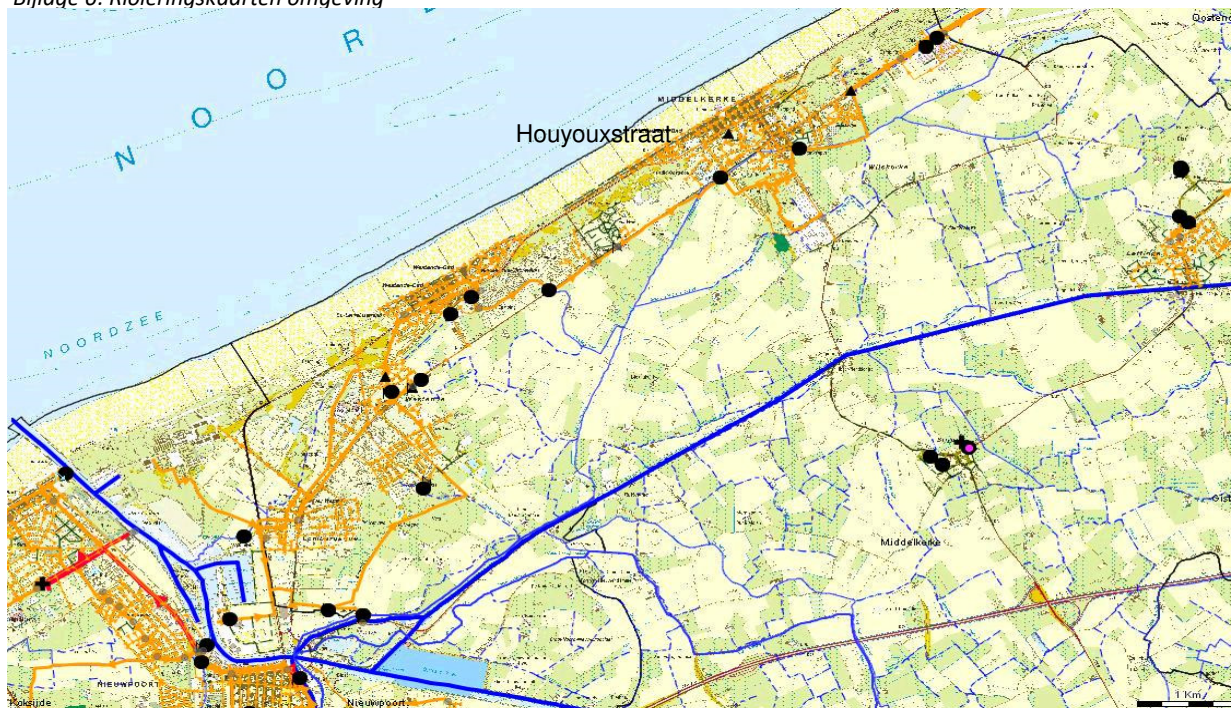
Bijlage 6: Rioleringskaarten omgeving

Op bovenstaande kaart wordt de rioleringskaart van een deel van Middelkerke en Nieuwpoort weergegeven; Er zijn verschillende uitlaten aanwezig (zwarte bol), waarvan er 2 rechtstreeks in de havengeul uitkomen: 1 ter hoogte van de Lombardsijdestraat en 1 ter hoogte van de jachthavens.

| | Beschrijving |
|---|---|
| Andere relevante informatie of andere relevante kaarten / figuren | Zie bijlage 6, rioleringkaarten omgeving en bijlage 7: hydromorfologie omgeving. |

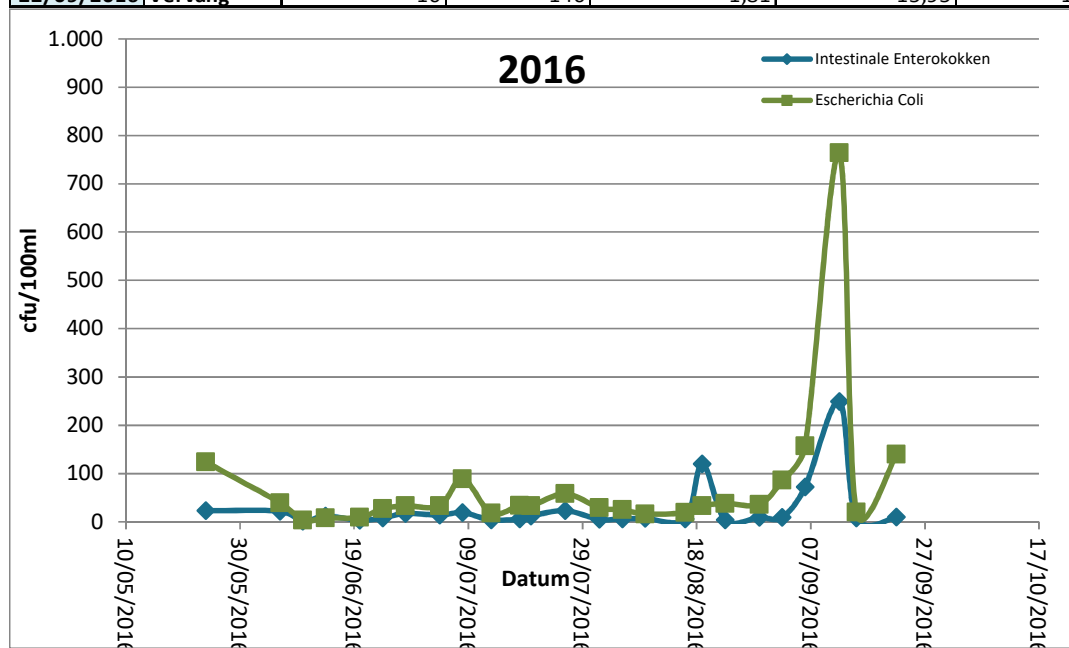
Gegevens 2016:

In de tabel worden de resultaten van de bacteriologische metingen weergegeven. In de laatste drie kolommen worden gegevens over het weer van de drie voorafgaande dagen gegeven, namelijk respectievelijk totale neerslag, gemiddelde dagtemperatuur, totale instalingsflux. Op 12/09/2016 was er een kortstondige overschrijding van de norm voor zeer goede kwaliteit voor de beide bacteriologische parameters.

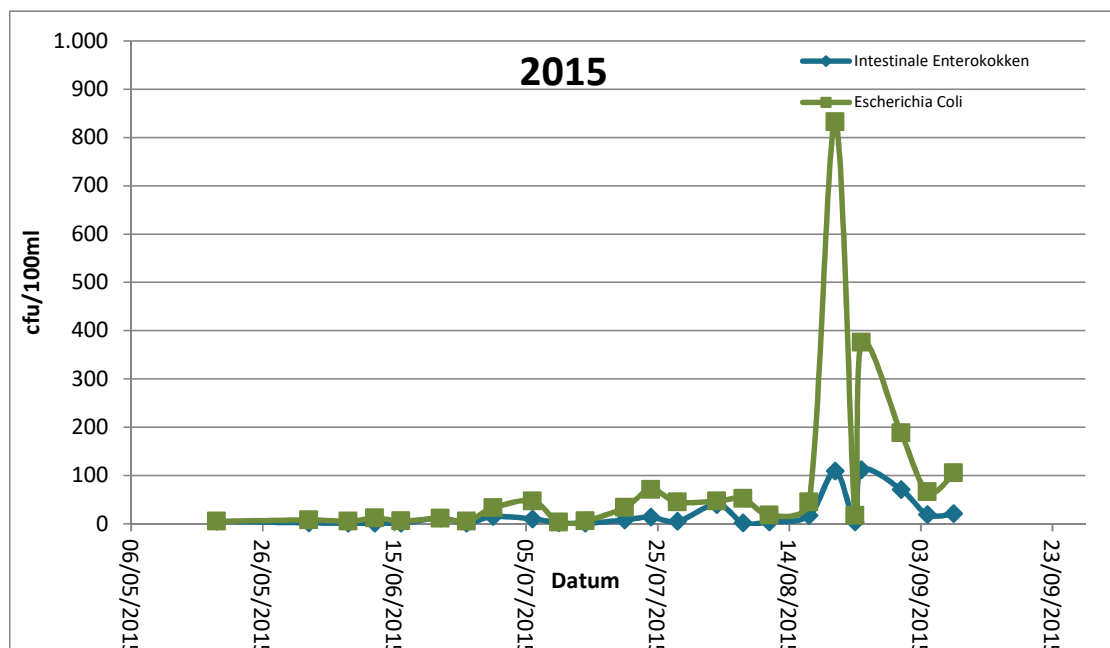
Gegevens 2015

In de tabel worden de resultaten van de bacteriologische metingen weergegeven. In de laatste drie kolommen worden gegevens over het weer van de drie voorafgaande dagen gegeven, namelijk respectievelijk totale neerslag, gemiddelde dagtemperatuur, totale instralingsflux. Op 21/08/2015 was er een kortstondige overschrijding van de norm voor zeer goede kwaliteit voor de parameter E. coli. Er was een matige correlatie tussen neerslag en hoeveelheid intestinale enterokokken.

| | Beschrijving |
|---|---|
| Wanneer treden er problemen op? | In 2015 waren de hoogste correlaties met neerslag. De monding van de IJzer te Nieuwpoort ligt 6 km westelijk en is een mogelijke bron samen met de aanwezigheid van watervogels. |

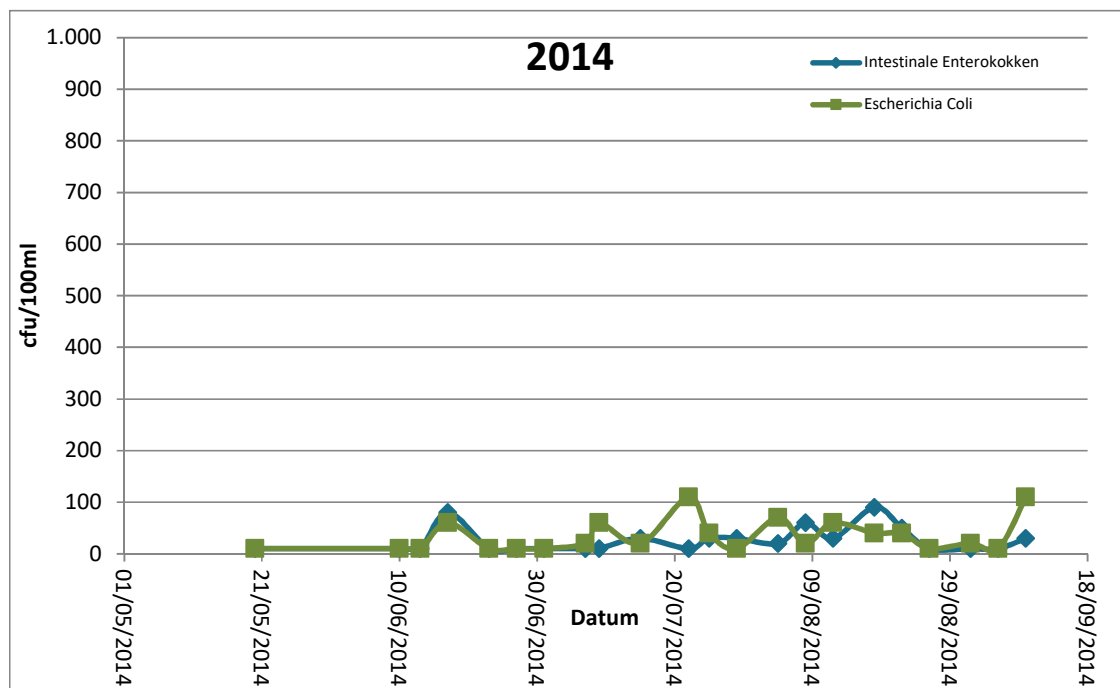
Gegevens 2014:

In de tabel worden de resultaten van de bacteriologische metingen weergegeven. In de laatste drie kolommen worden gegevens over het weer van de drie voorafgaande dagen gegeven, namelijk respectievelijk totale neerslag, gemiddelde dagtemperatuur, totale instralingsflux. Alle resultaten voldoen aan de normen.

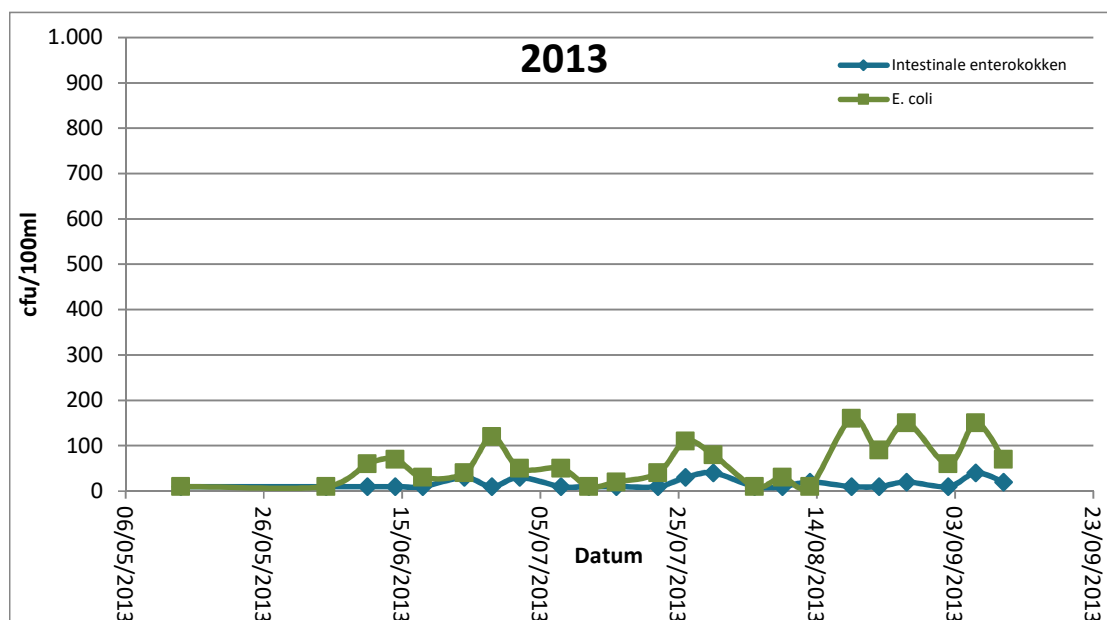
Gegevens 2013:

In de tabel worden de resultaten van de bacteriologische metingen weergegeven. In de laatste drie kolommen worden gegevens over het weer van de drie voorafgaande dagen gegeven, namelijk respectievelijk totale neerslag, gemiddelde dagtemperatuur, totale instralingsflux. Alle resultaten voldoen aan de normen die ingesteld zijn om de actuele kwaliteit te beoordelen. Er werden geen correlaties hoger dan 0,47 met weersomstandigheden gevonden.
