## Zwemwaterprofiel Middelkerke Meeuwenlaan - Westende

Naam zwemwater: Middelkerke Meeuwenlaan - Westende  
 Datum eerste opmaak profiel: 31/01/2011  
 Opmaker profiel: Joachim Pelicaen  
 Aantal meetpunten (1->4): 1  
 Datum veldbezoek: 13/08/2010

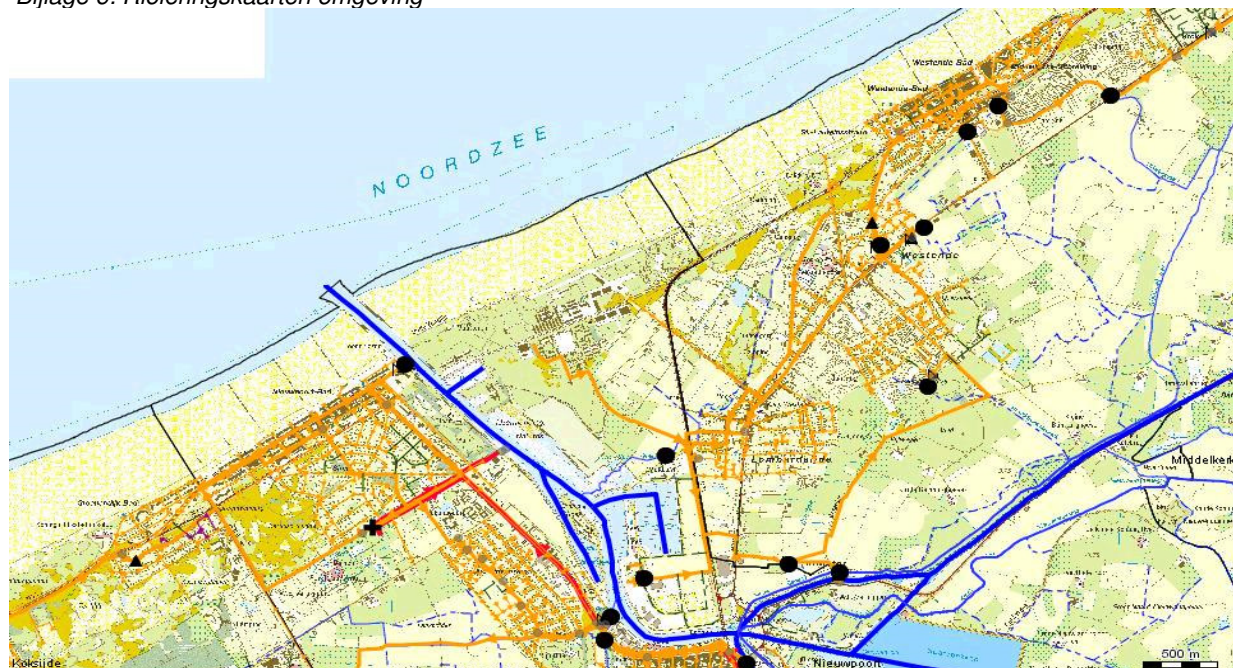
Bijlage 6: Rioleringskaarten omgeving

Op bovenstaande kaart wordt de rioleringskaart van een deel van Middelkerke en Nieuwpoort weergegeven; Er zijn verschillende uitlaten aanwezig (zwarte bol), waarvan er 2 rechtstreeks in de havengeul uitkomen: 1 ter hoogte van de Lombardsijdestraat en 1 ter hoogte van de jachthavens.

| | Beschrijving |
|---|---|
| Andere relevante informatie of andere relevante kaarten / figuren | Zie bijlage 6, rioleringkaarten omgeving en bijlage 7: hydromorfologie omgeving. |
