Zwemwaterprofiel Blaarmeersen Zwemsportzone Gent

Naam zwemwater: Blaarmeersen Zwemsportzone
 Datum eerste opmaak profiel: 4/08/2010
 Opmaker profiel: Joachim Pelicaen
 Aantal meetpunten (1->4) 3
 Datum veldbezoek: 21/12/2009

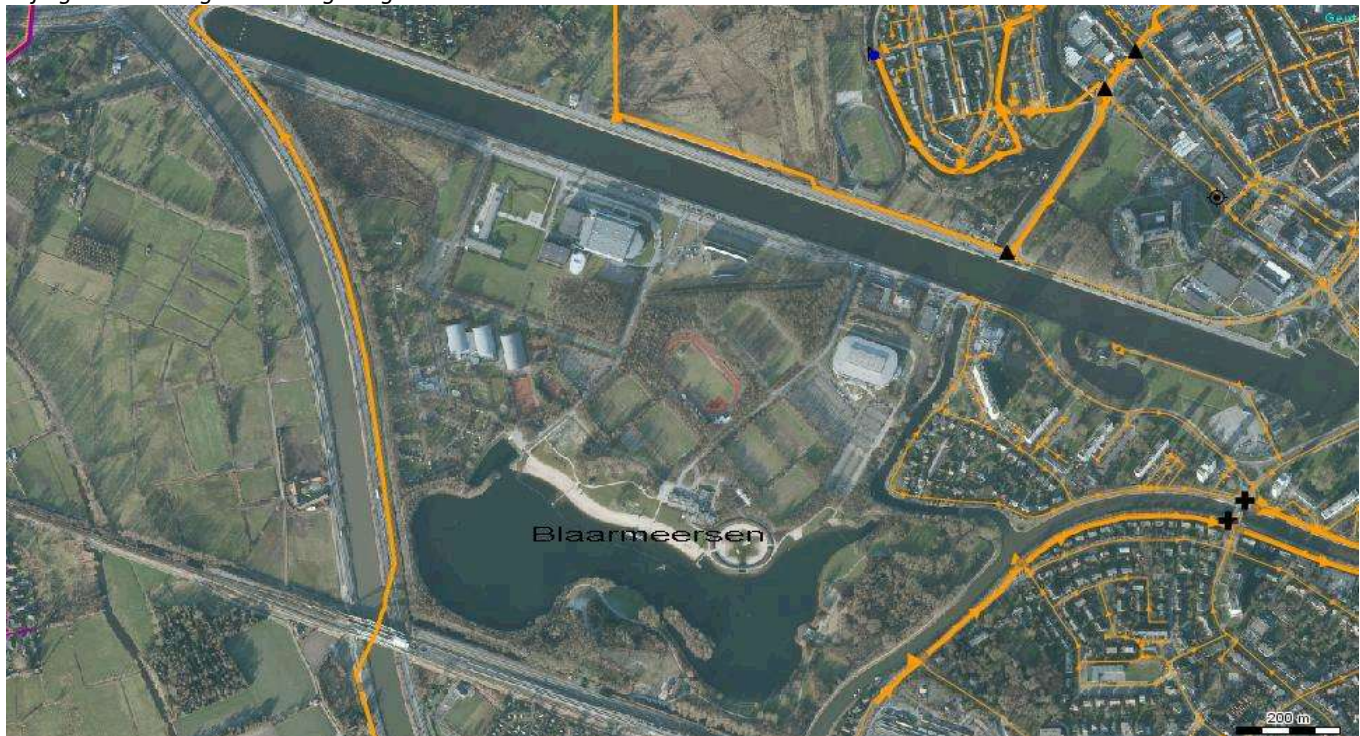
Bijlage 7: Rioleringskaart omgeving.

In bovenstaande figuur is de zwemzone gelegen ter hoogte van de tekst "Blaarmeersen". Gele lijnen zijn bestaande riolerings. Rondom de vijver zijn alle sanitaire voorzieningen aangesloten op 1 leiding die ten westen in de aangelegde riolering uitkomt.

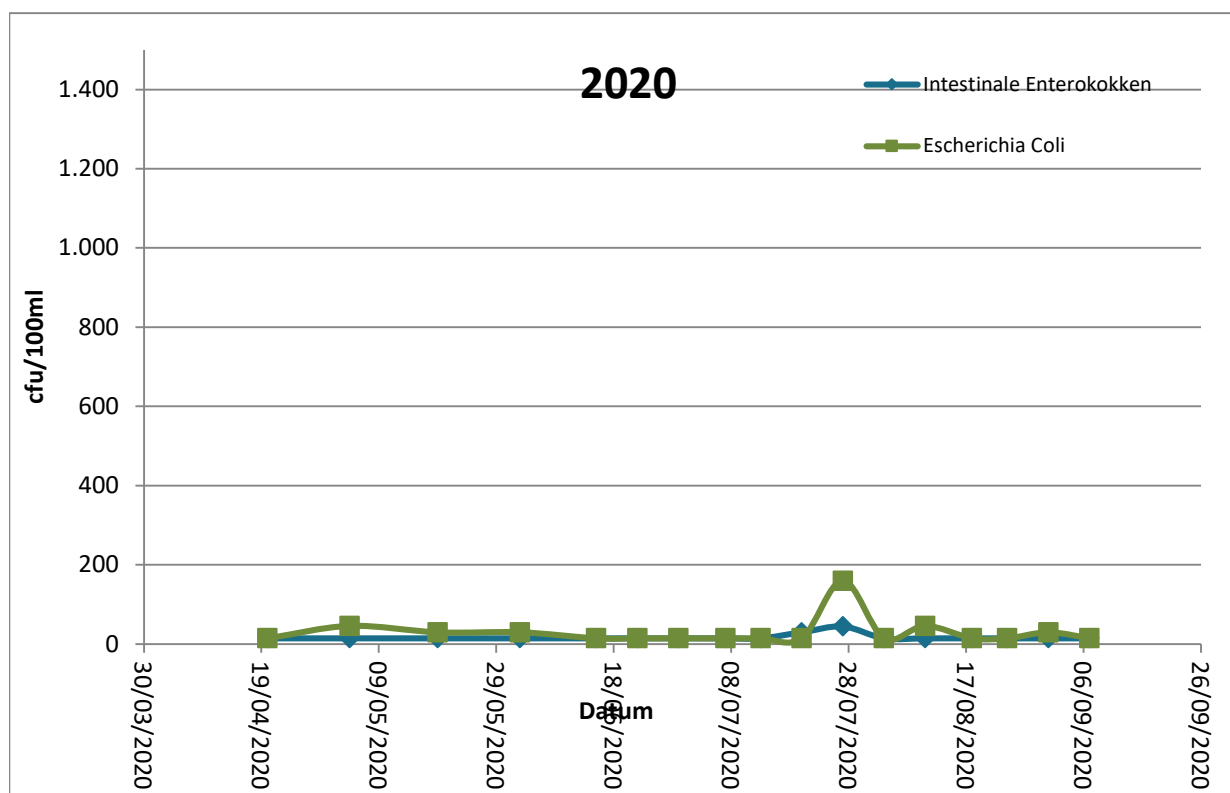
Gegevens 2020:

In de tabel worden de resultaten van de bacteriologische metingen weergegeven. In de laatste drie kolommen worden gegevens over het weer van de drie voorafgaande dagen gegeven, namelijk respectievelijk totale neerslag, gemiddelde dagtemperatuur, totale instralingsflux. Alle resultaten voldoen aan de normen.

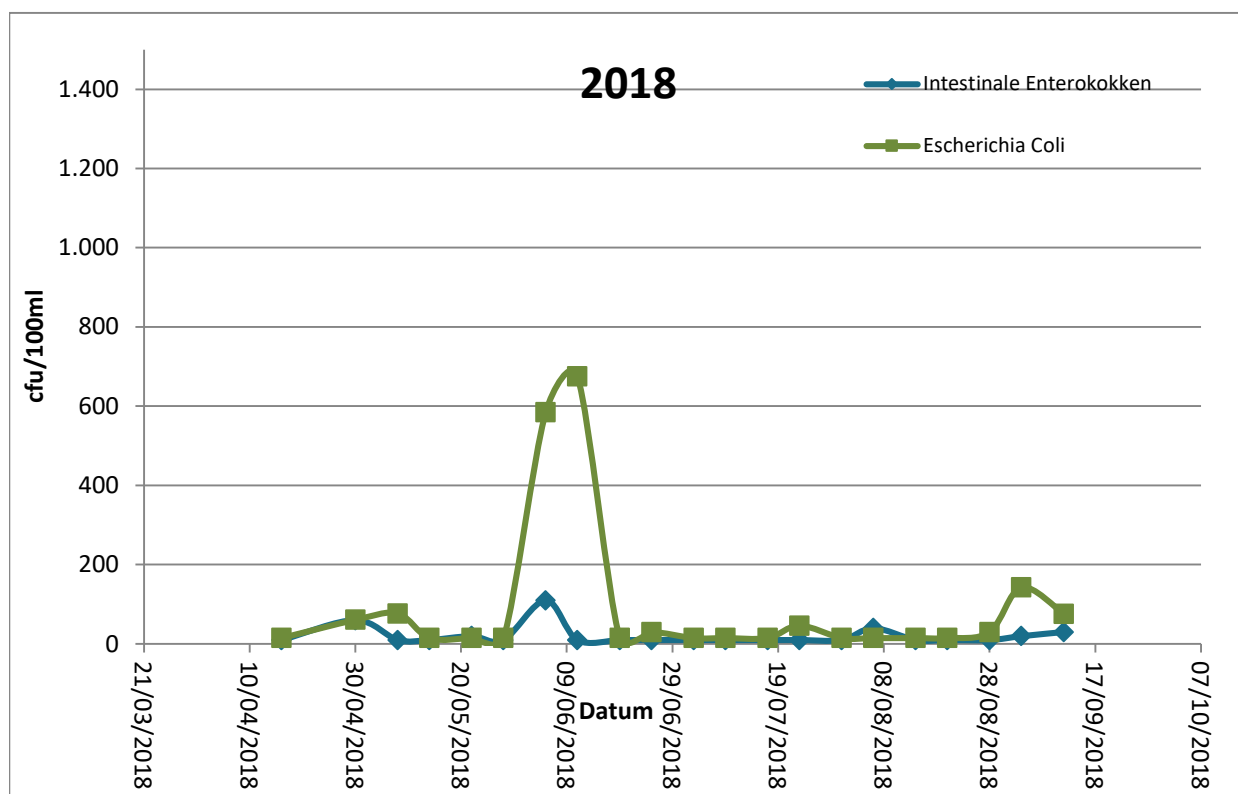
Gegevens 2018:

In de tabel worden de resultaten van de bacteriologische metingen weergegeven. In de laatste drie kolommen worden gegevens over het weer van de drie voorafgaande dagen gegeven, namelijk respectievelijk totale neerslag, gemiddelde dagtemperatuur, totale instralingsflux. Alle resultaten voldoen aan de normen.

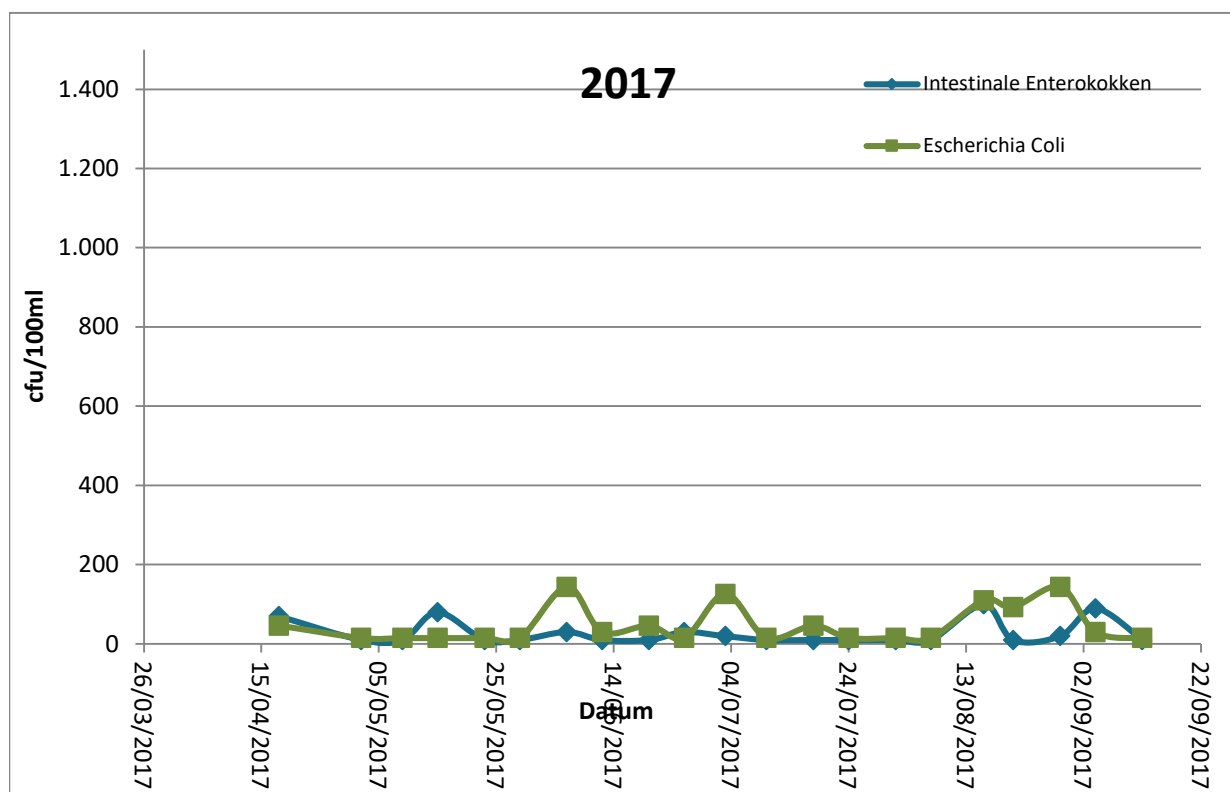
Gegevens 2017:

In de tabel worden de resultaten van de bacteriologische metingen weergegeven. In de laatste drie kolommen worden gegevens over het weer van de drie voorafgaande dagen gegeven, namelijk respectievelijk totale neerslag, gemiddelde dagtemperatuur, totale instralingsflux. Alle resultaten voldoen aan de normen.
