Zwemwaterprofiel Oostende Koninginnenlaan

Naam zwemwater:	Oostende Koninginnenlaan
Datum eerste opmaak profiel:	10/03/2011
Opmaker profiel:	Joachim Pelicaen
Aantal meetpunten (1->4)	1
Datum veldbezoek:	13/08/2010

8 Bijlagen

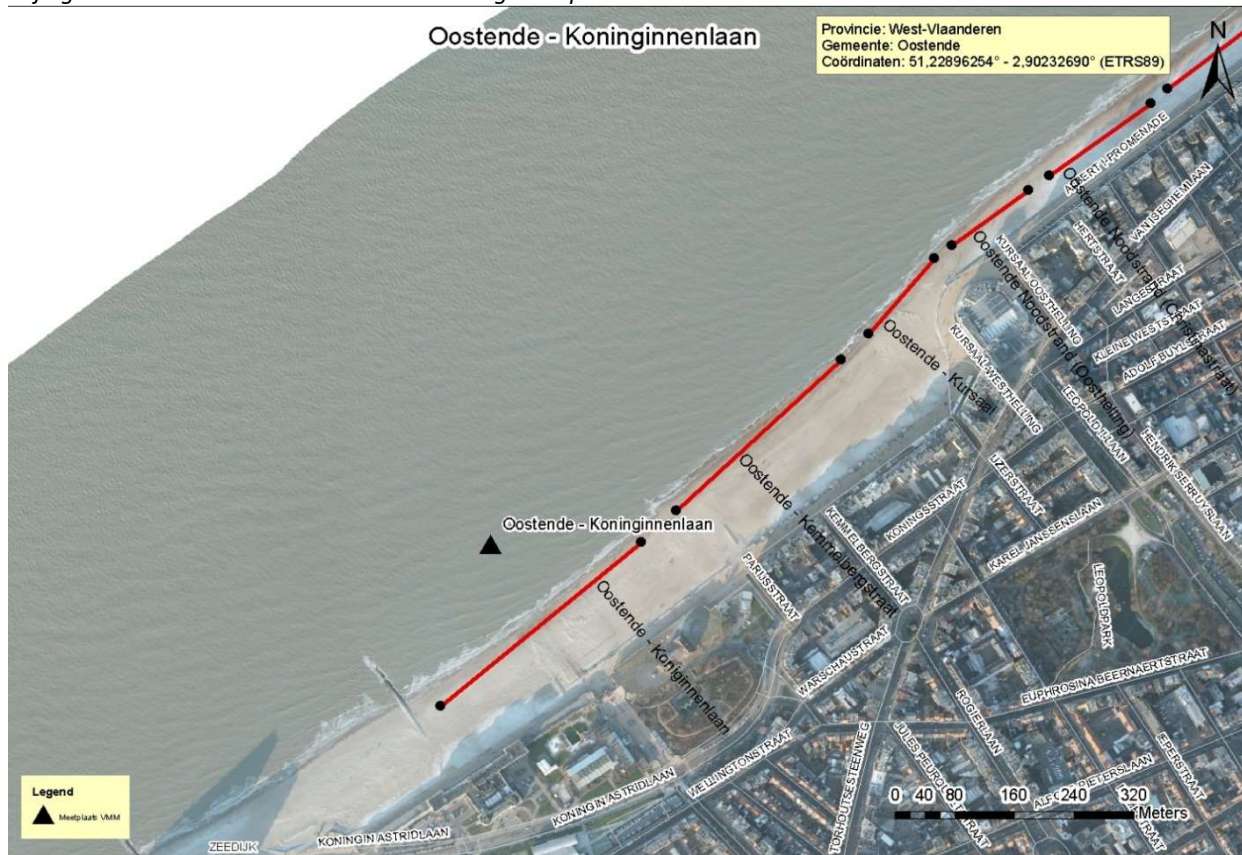
Bijlage 1: Locatie zwemwater met aanduiding meetpunt en zwemzone

Beschrijving
Type zwemwater	Kustwater
Naam zwemwater	Oostende Koninginnenlaan
Korte naam zwemwater	OST_Koninginnenlaan
Identificatienummer meetpunt (ID)	519500005VMM000190 (190)
Coördinaten meetpunt	47572 - 214236 (X-Y, Lambert72) 51,22896254° - 2,90232690° (ETRS89)
Beschrijving meetpunt	Het meetpunt is gelegen in het midden van de badzone, ter hoogte van het standbeeld van koning Leopold II.

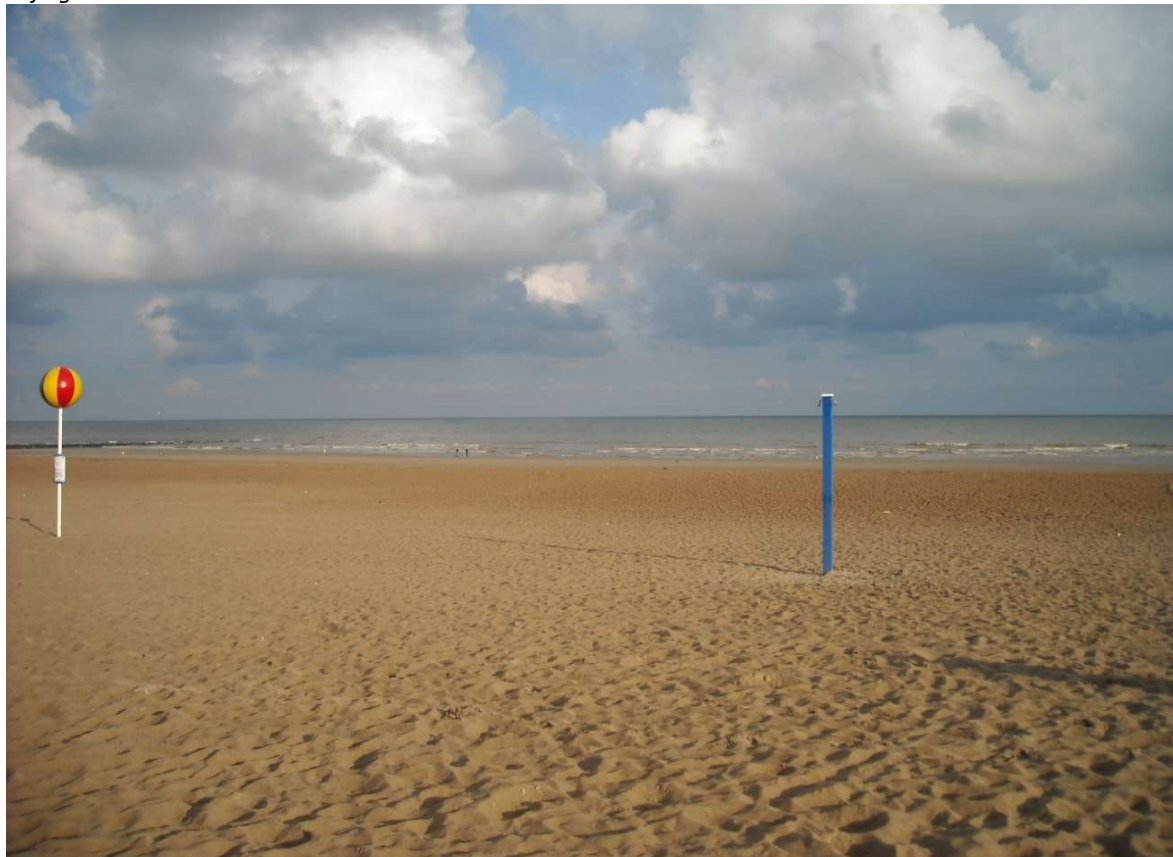
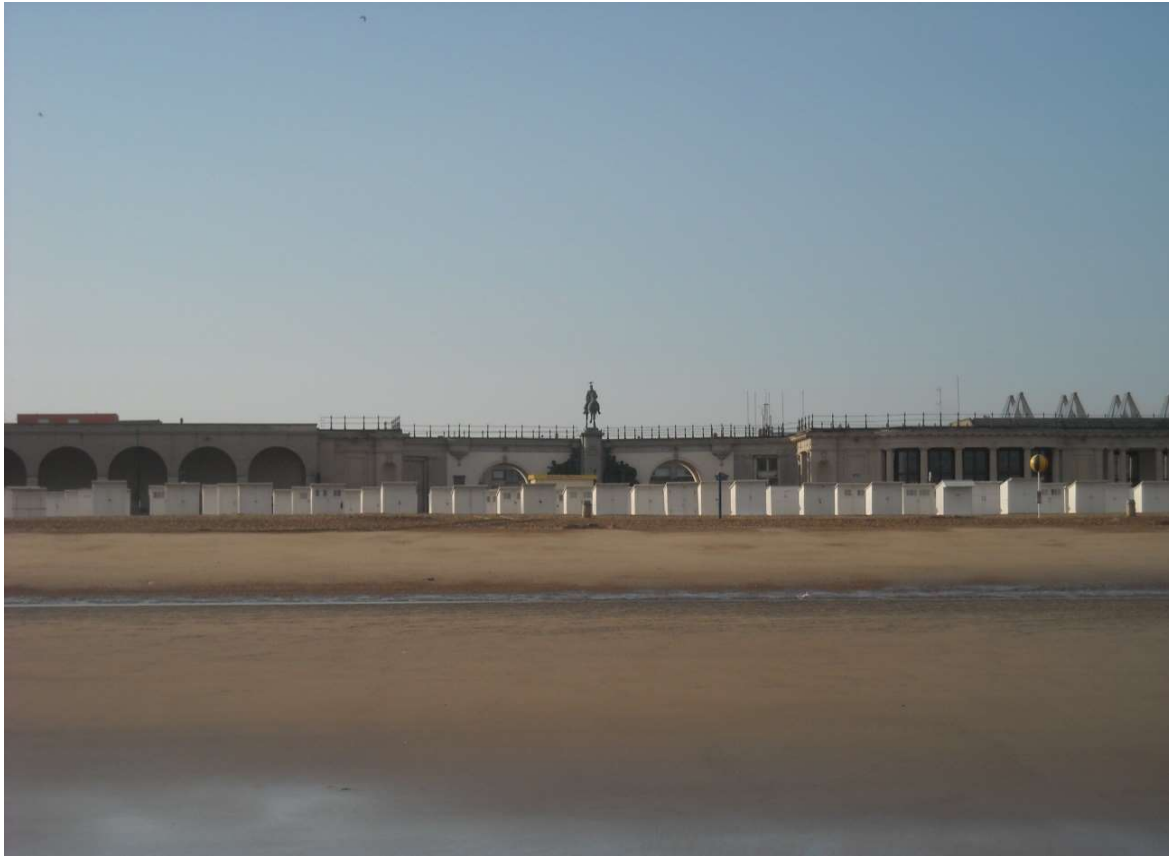
Bijlage 2: Foto zwemwater

Beschrijving
Naam en ID -nummer meetpunt	Oostende Koninginnenlaan, identificatienummer 190
Korte beschrijving zwemwater en strand	De badzones zijn gelegen in het westen van Oostende, tussen het thermae palace hotel en het casino. De badzones zijn gelegen aan een zandstrand en heeft een totale lengte van ongeveer 800m. Het meetpunt is gelegen in het midden van de badzone Koninginnenlaan ter hoogte van het standbeeld van Leopold II.
Verantwoordelijke overheid	VMM Dokter De Moorstraat 24-26 - 9300 Aalst tel. 053 72 64 45 e-mail: info@vmm.be
Uitbater	Gemeentebestuur Oostende Vindictivelaan 1 8400 Oostende
Meest recente beoordeling	Goede zwemwaterkwaliteit
Recente zwemverboden	Geen recente zwemverboden.
Mogelijke bronnen verontreiniging	Nabijheid havengeul Oostende, aanwezigheid watervogels. Vooral de havengeul van Oostende heeft een invloed op deze badzone en kan mogelijk leiden tot kortstondige verontreinigingen en zwemverboden.

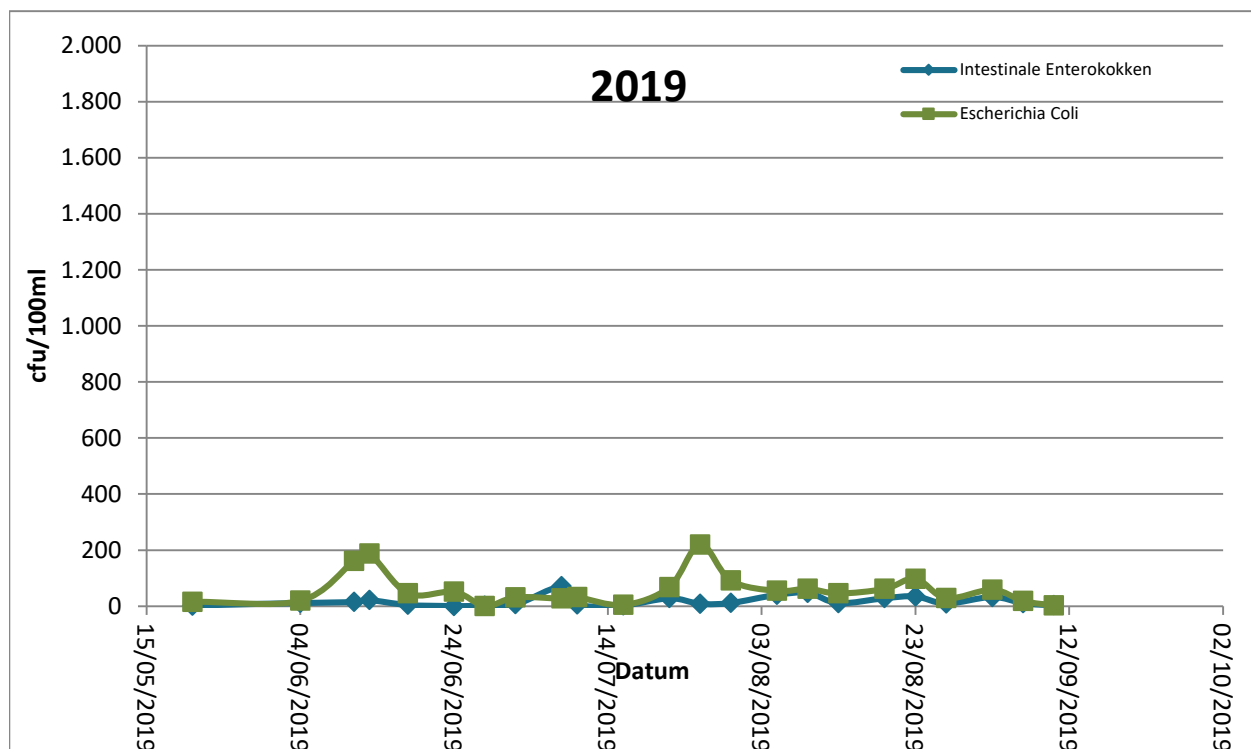
Gegevens 2019:

In de tabel worden de resultaten van de bacteriologische metingen weergegeven. In de laatste drie kolommen worden gegevens over het weer van de drie voorafgaande dagen gegeven, namelijk respectievelijk totale neerslag, gemiddelde dagtemperatuur, totale instralingsflux. Alle resultaten voldoen aan de normen. Er is een matige correlatie tussen neerslag en E. coli.
