Zwemwaterprofiel Oostende Noodstrand - Christinastraat

Naam zwemwater:	Oostende Noodstrand - Christinastraat
Datum eerste opmaak profiel:	11/03/2011
Opmaker profiel:	Joachim Pelicaen
Aantal meetpunten (1->4)	1
Datum veldbezoek:	13/08/2010

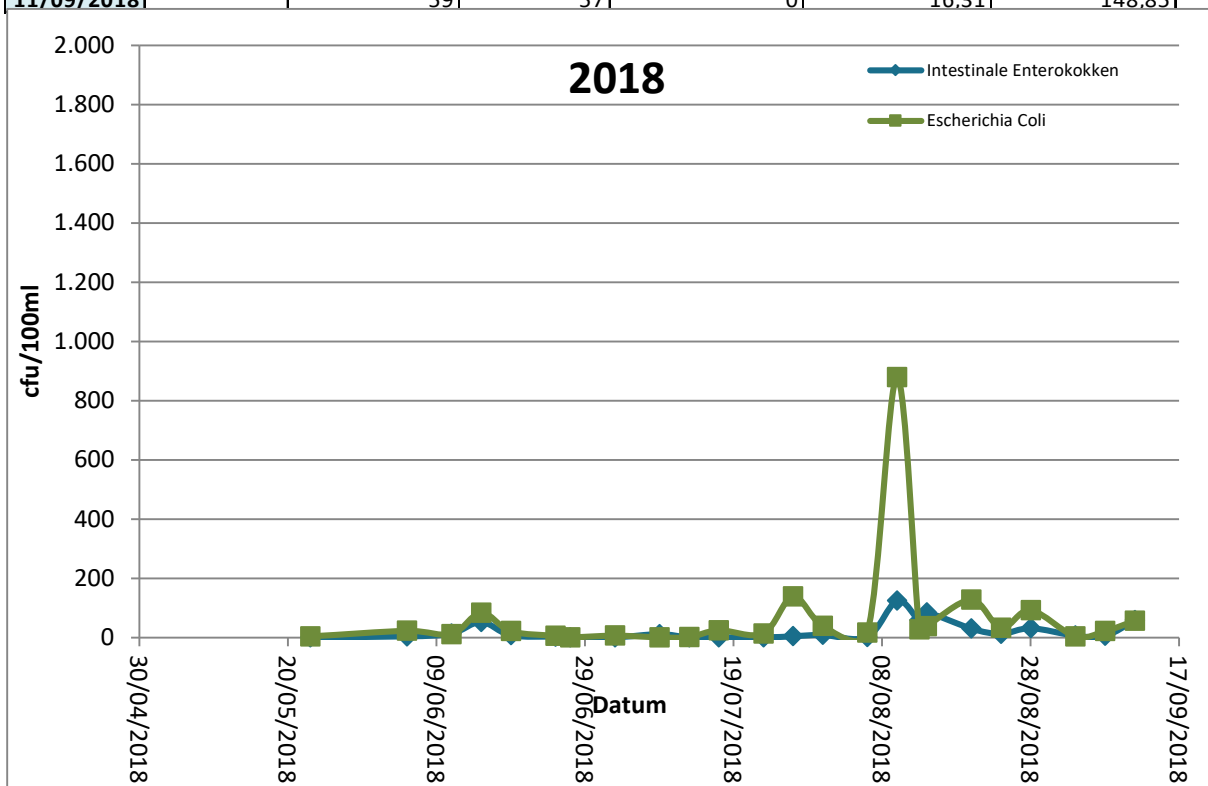
Gegevens 2018

In de tabel worden de resultaten van de bacteriologische metingen weergegeven. In de laatste drie kolommen worden gegevens over het weer van de drie voorafgaande dagen gegeven, namelijk respectievelijk totale neerslag, gemiddelde dagtemperatuur, totale instralingsflux. Op 10/08/2018 was er een kortstondige overschrijding van de norm voor zeer goede kwaliteit voor E. coli. Er is een sterke correlatie tussen hoeveelheid bacteriën en neerslag.
