## Zwemwaterprofiel Koksijde Sint-Idesbald

Naam zwemwater: Koksijde Sint-Idesblad  
 Datum eerste opmaak profiel: 18/03/2011  
 Opmaker profiel: Joachim Pelicaen  
 Aantal meetpunten (1->4) 1  
 Datum veldbezoek: 13/08/2010

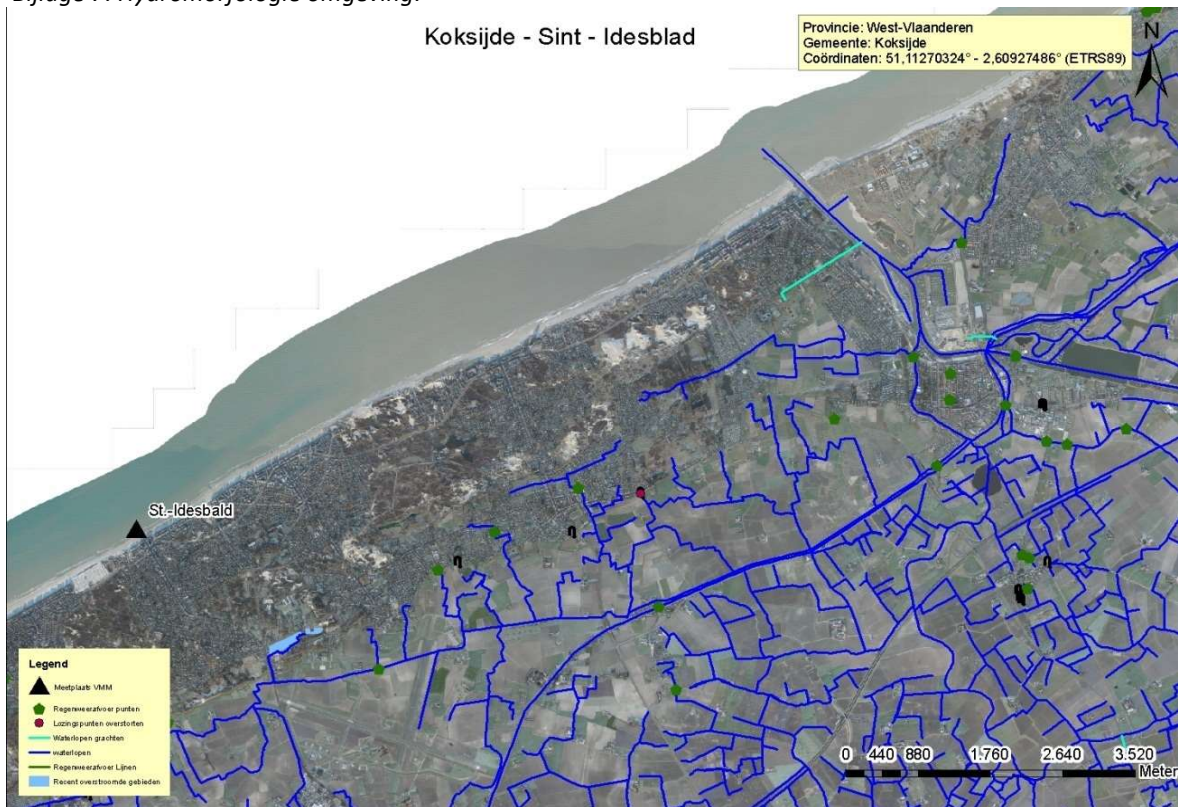
Bijlage 7: Hydromorfologie omgeving:

**Stroomgebiedsdistrict Schelde**  
**Waterlichaam: HAVENGEUL IJZER**  
**VL05\_15**
