## Zwemwaterprofiel Anderstad Lier

Naam zwemwater: Anderstad Lier  
Datum eerste opmaak profiel: 23/02/2024  
Opmaker profiel: Joachim Pelicaen  
Aantal meetpunten (1->4) 1  
Datum veldbezoek: 2/08/2022

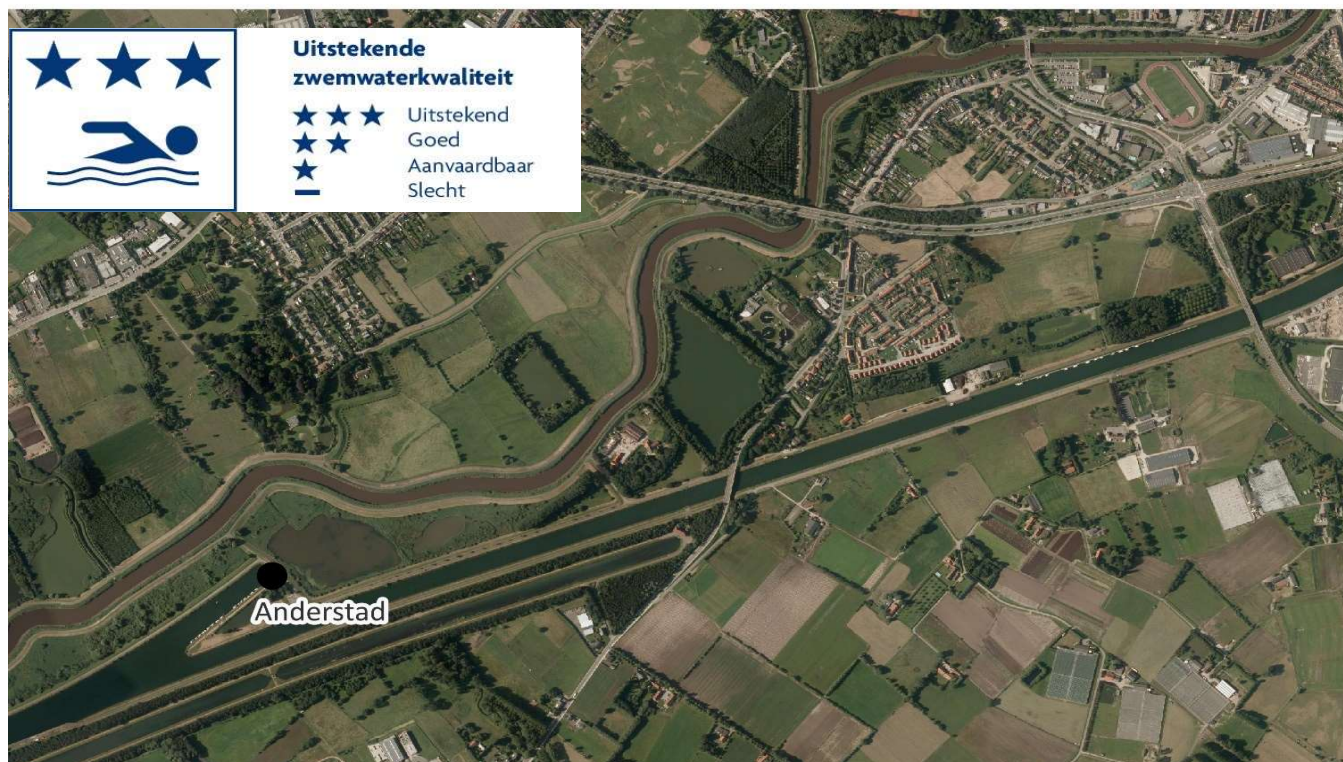
### Lier - Anderstad

*Bijlage 1: Locatie zwemwater met aanduiding meetpunt en zwemzone*

Het meetpunt ligt in de doodlopende zijarm. Er zijn geen faciliteiten ter plekke. Er zijn geen lozingen of overstorten nabij.

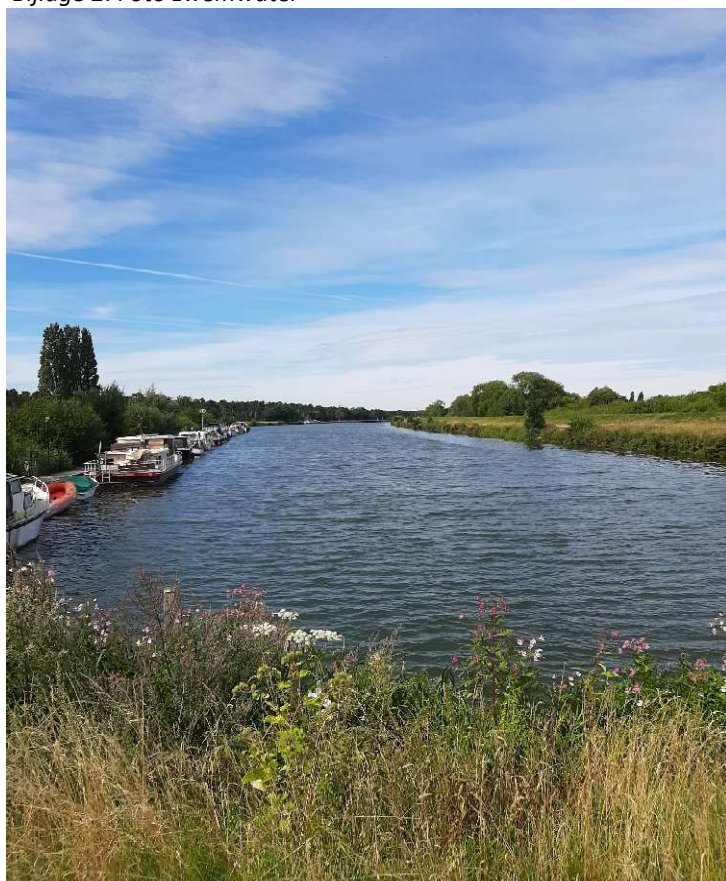
*Bijlage 2: Foto zwemwater*

| Ligging (korte beschrijving van de omgeving) | De zwemzone is gelegen in een doodlopende zijarm van het netekanaal, waar ook een jachthaven is. |
