## Zwemwaterprofiel Blankenberge Artanhelling

Naam zwemwater: Blankenberge Artanhelling  
 Datum eerste opmaak profiel: 1/03/2011  
 Opmaker profiel: Joachim Pelicaen  
 Aantal meetpunten (1->4) 1  
 Datum veldbezoek: 13/08/2010

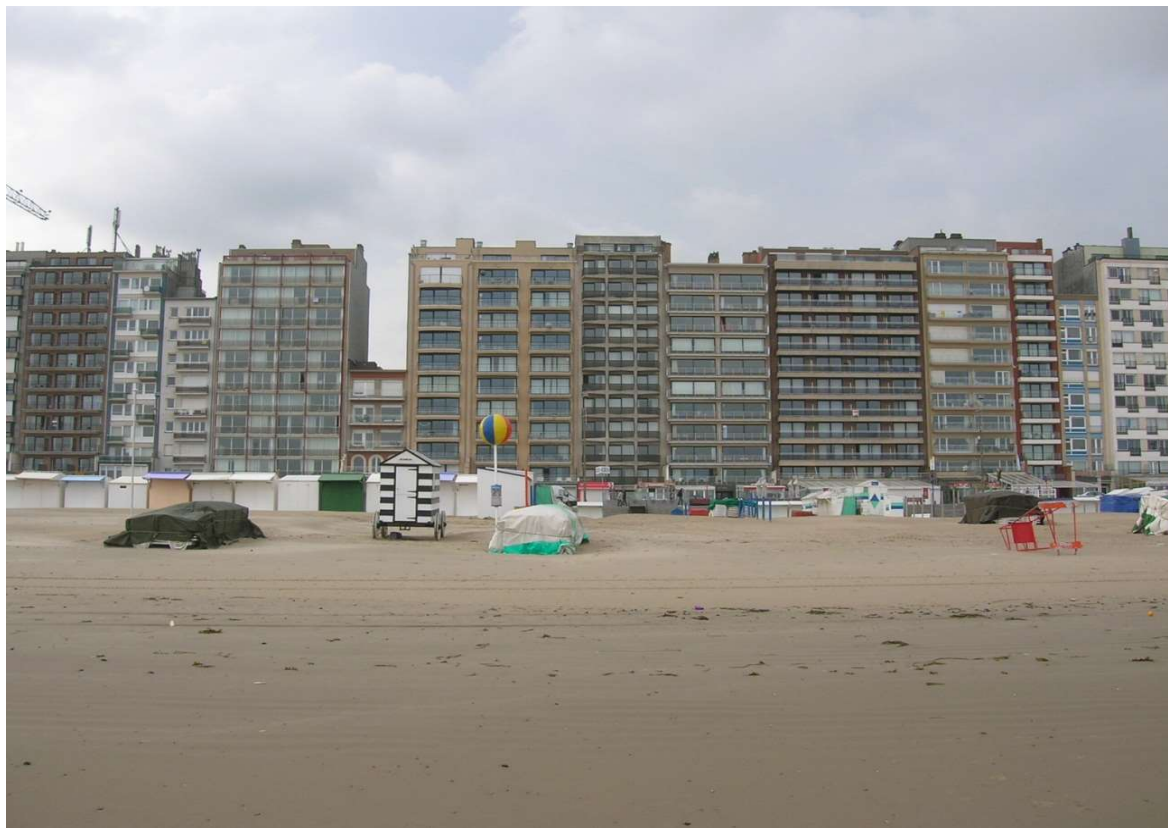
Bijlage 3: Landgebruik in het beïnvloedsgebied

| | Beschrijving |
|---|---|
| Landgebruik in het beïnvloedingsgebied (CORINE landcover) | Voornamelijk landbouwgrond, bebouwde oppervlakte, hevengebied en strand; duin en zandoppervlakken. |
