## Zwemwaterprofiel Dikkebusvijver Ieper

Naam zwemwater: Dikkebusvijver  
Datum eerste opmaak profiel: 26/02/2024  
Opmaker profiel: Joachim Pelicaen  
Aantal meetpunten (1->4) 1  
Datum veldbezoek: 27/07/2023

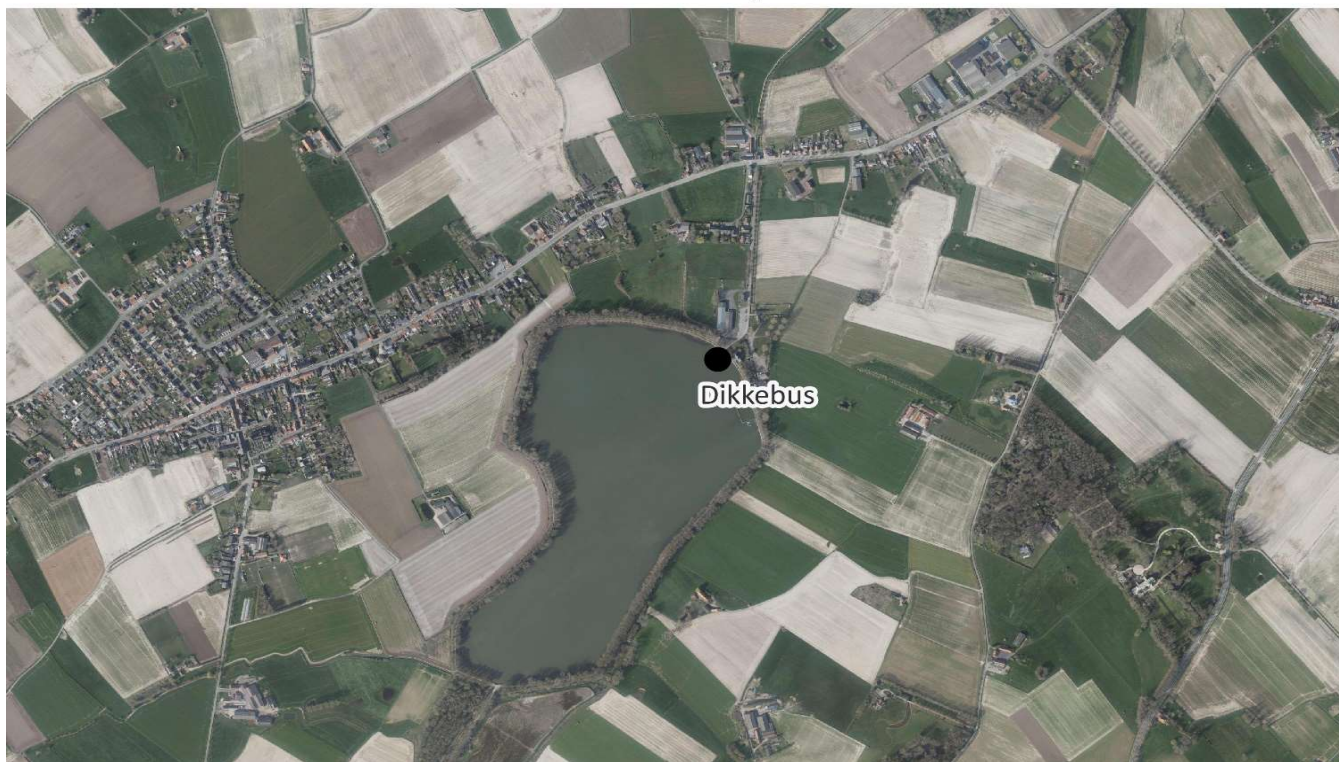
*Bijlage 1: Locatie zwemwater met aanduiding meetpunt en zwemzone*

| | Beschrijving |
|---|---|
| Beschrijving meetpunt | Het meetpunt is gelegen aan de steiger waar het water betreden wordt. |

| | Beschrijving |
|---|---|
| Afbakening zwemzone | Er wordt gezwommen tussen 2 boeien. |

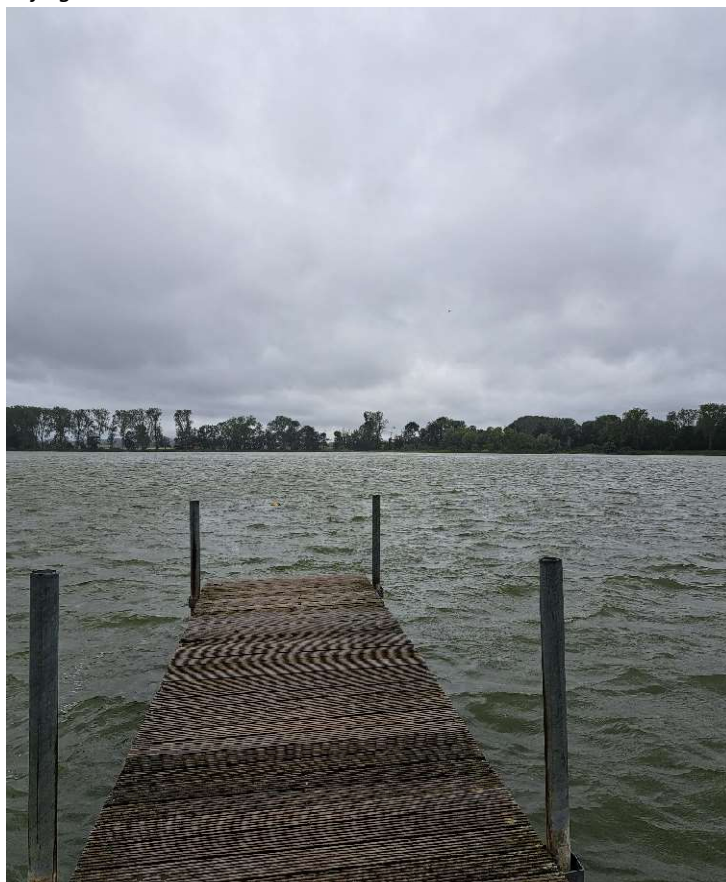
*Bijlage 2: Foto zwemwater*

| | Beschrijving |
|---|---|
| Frequentie reiniging strand | Er is geen strand, de langeafstandszwimmers betreden het water via de steiger. |

| Algemeen uitzicht van de omgeving | De omgeving is proper en verzorgd. |
