## Zwemwaterprofiel Gevaerts-Zuid Beernem

Naam zwemwater: Gevaert-Zuid Beernem  
 Datum eerste opmaak profiel: 26/04/2024  
 Opmaker profiel: Joachim Pelicaen  
 Aantal meetpunten (1->4) 1  
 Datum veldbezoek: 18/08/2022

### 1 Algemene informatie

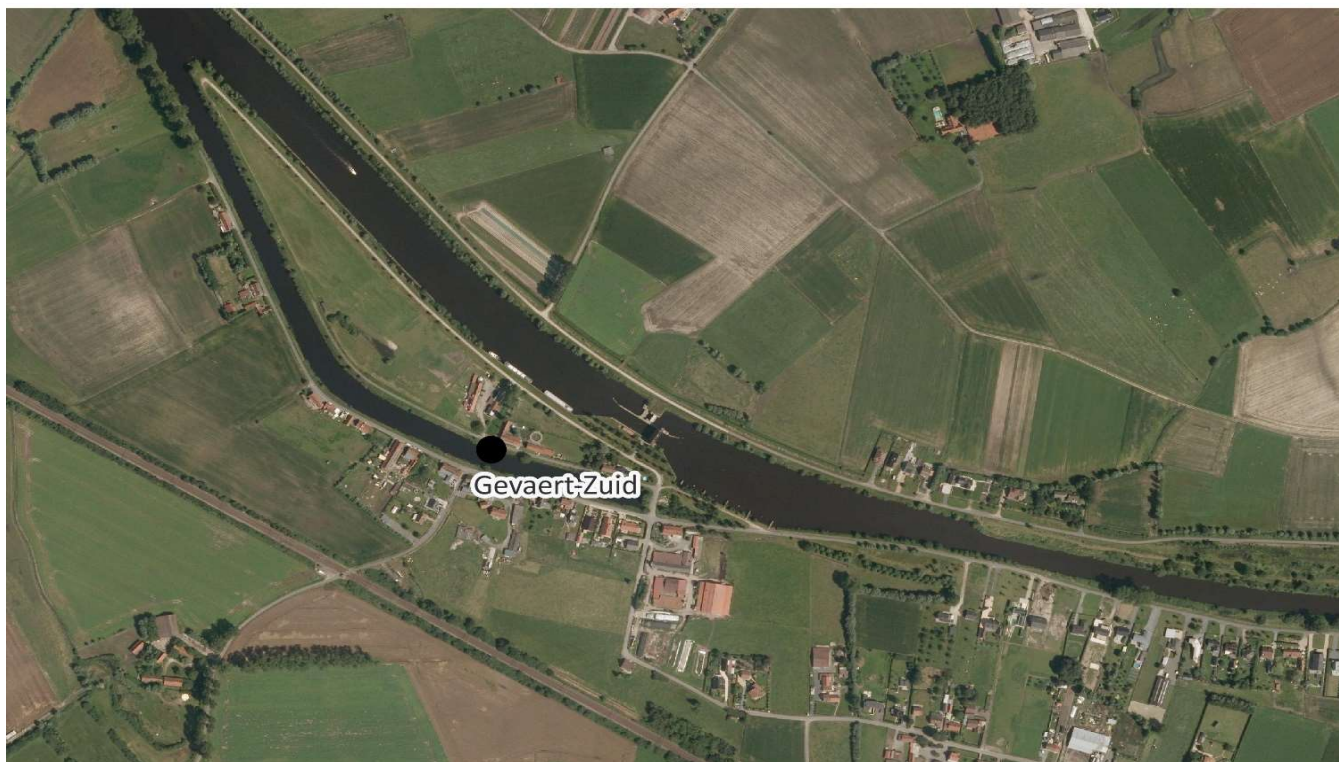
*Bijlage 1: Locatie zwemwater met aanduiding meetpunt en zwemzone*

| | Beschrijving |
|---|---|
| Beschrijving meetpunt | Het meetpunt is gelegen ter hoogte van de steiger aan den overzet. |

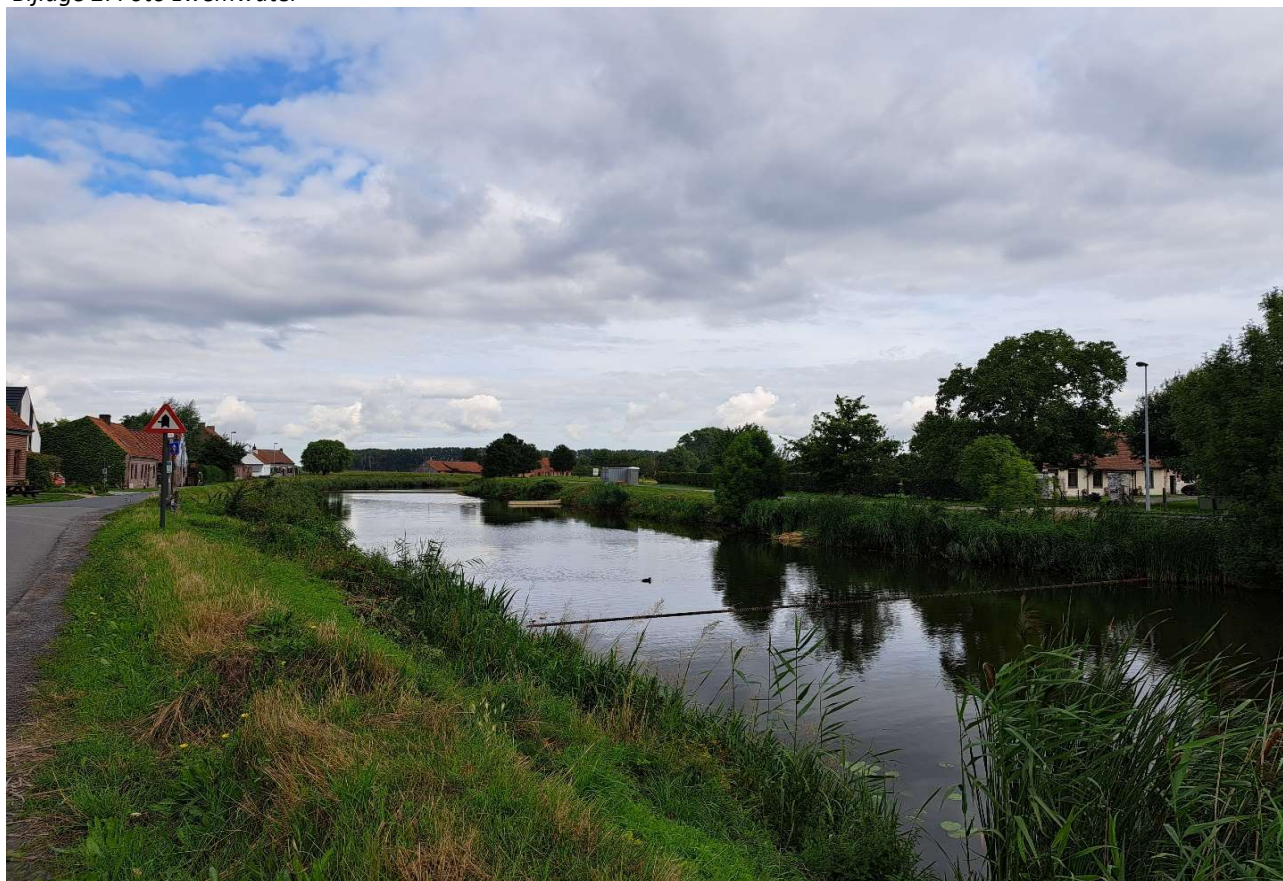
*Bijlage 2: Foto zwemwater*

| | Beschrijving |
|---|---|
| Frequentie reiniging strand | Er is geen strand, het water wordt betreden via een steiger. |

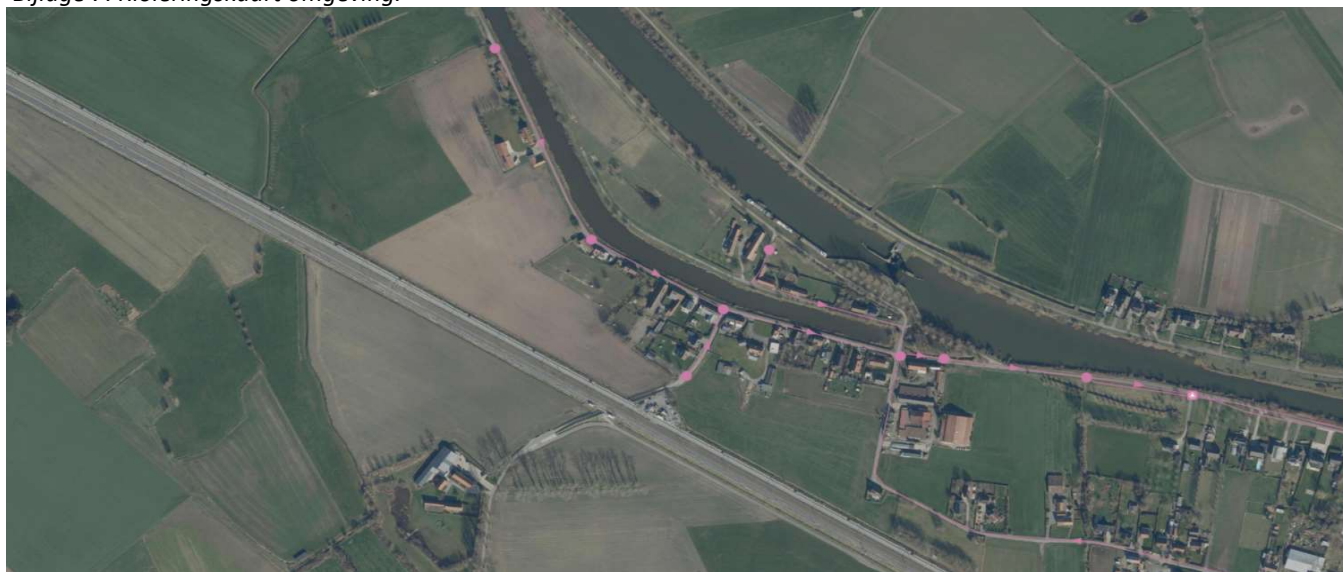
Bijlage 7: Rioleringskaart omgeving.

Geen lozingen in de omgeving. Alle gebouwen zijn aangesloten op de riolering.

| Rivier | Beschrijving |
|---|---|
| Rioleringsplannen | Zie bijlage 7 |
