## Zwemwaterprofiel Hoge Dijk Koksijde

Naam zwemwater: Koksijde Hoge Dijk  
 Datum eerste opmaak profiel: 21/03/2011  
 Opmaker profiel: Joachim Pelicaen  
 Aantal meetpunten (1->4) 1  
 Datum veldbezoek: 13/08/2010

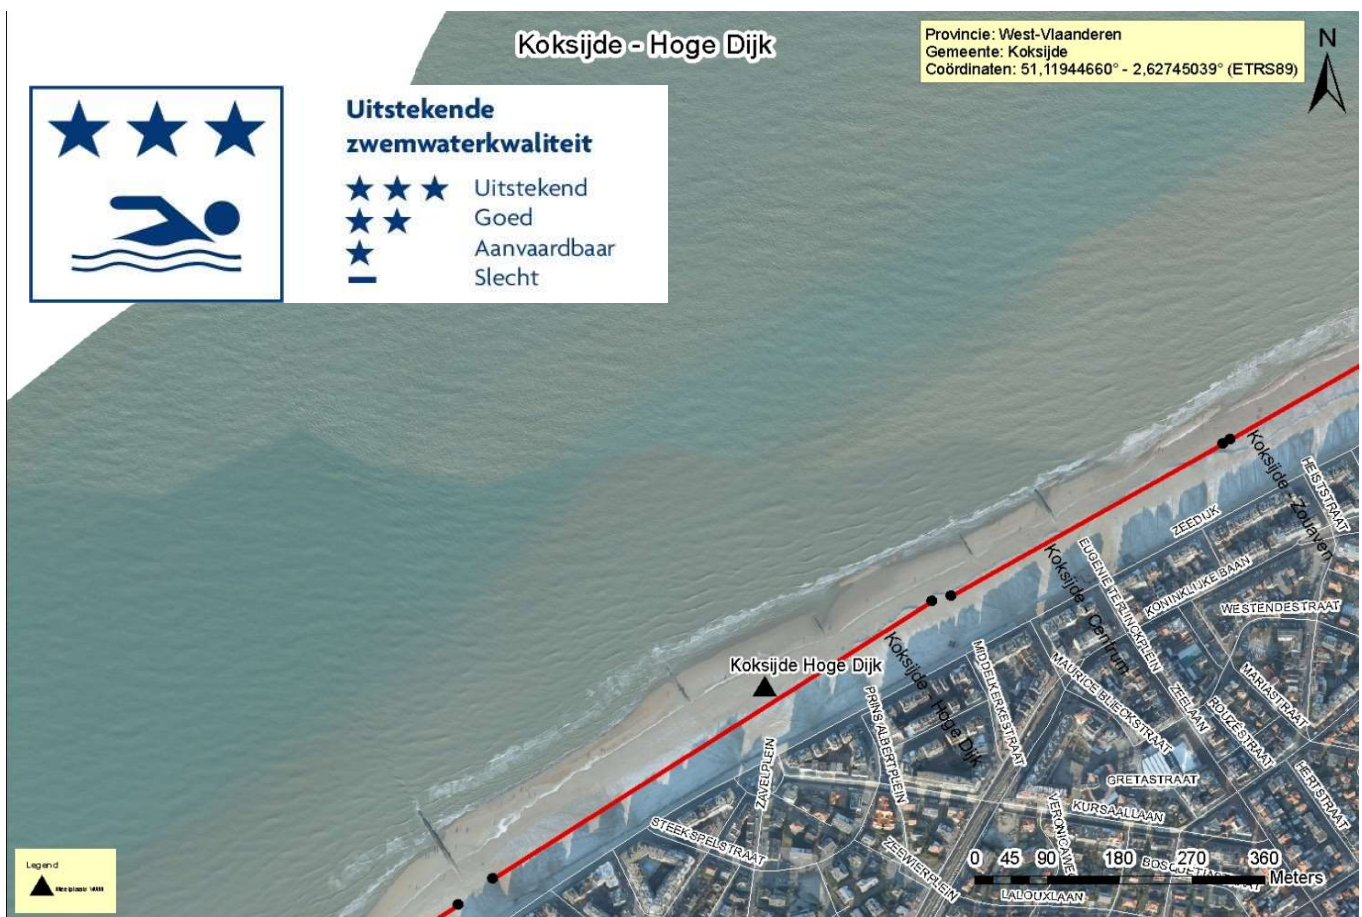
Koksijde - Hoge Dijk

Provincie: West-Vlaanderen  
Gemeente: Koksijde  
Coördinaten: 51,11944660° - 2,62745039° (ETRS89)

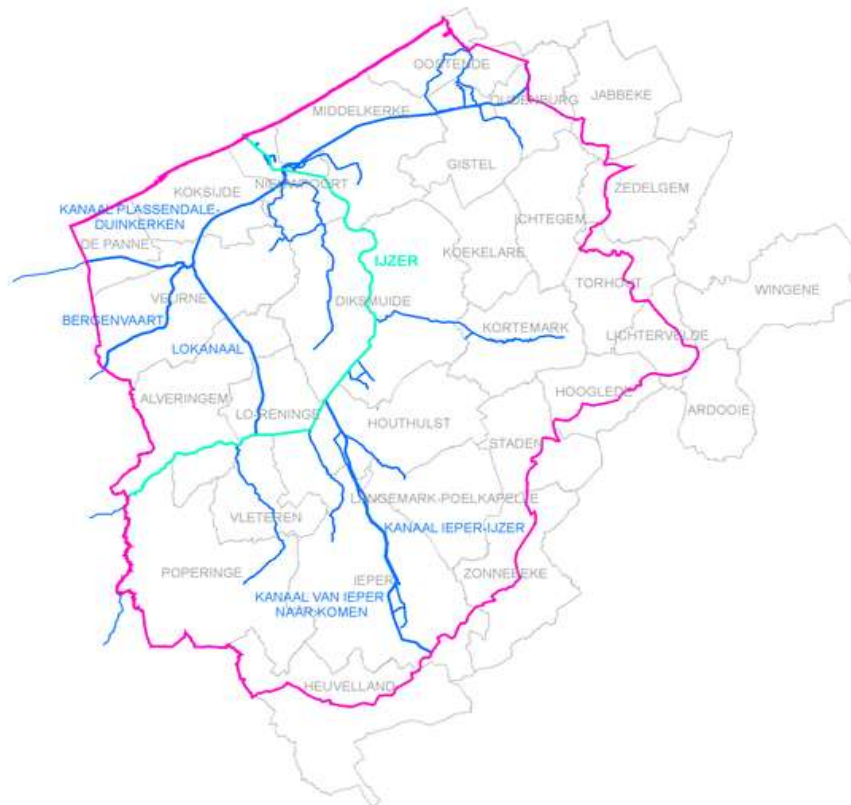
Bijlage 6: Rioleringskaart omgeving.

Op bovenstaande kaart zijn de rioleringsplannen van een deel van het stroomgebied van de IJzer te zien. In de havengeul zelf zijn 2 overstorten en een uitlaat van ongezuiverd water. Daarnaast zijn er nog verschillende andere uitlaten die zich achter het sluizencomplex bevinden.

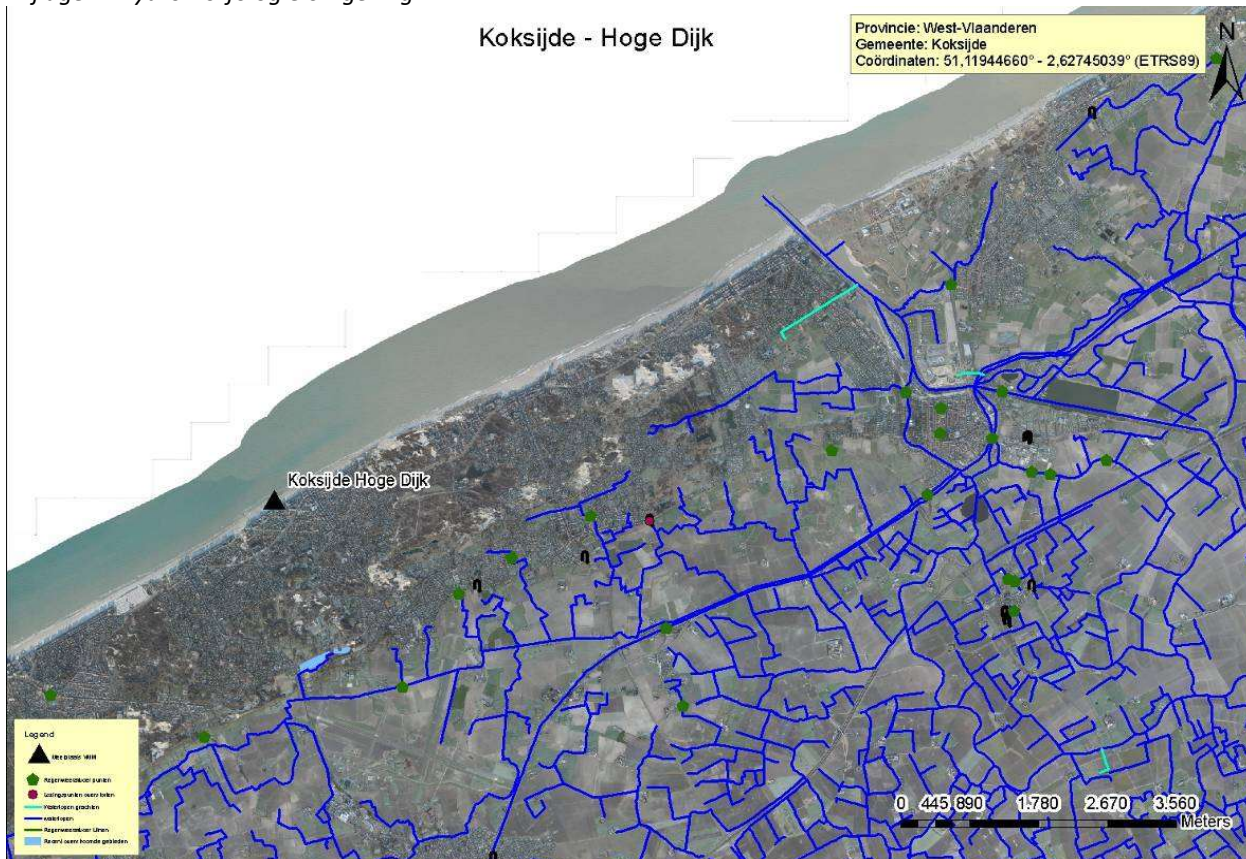
## Bijlage 7: Hydromorfologie omgeving

**Stroomgebiedsdistrict Schelde**  
**Waterlichaam: HAVENGEUL IJZER**  
**VL05\_15**

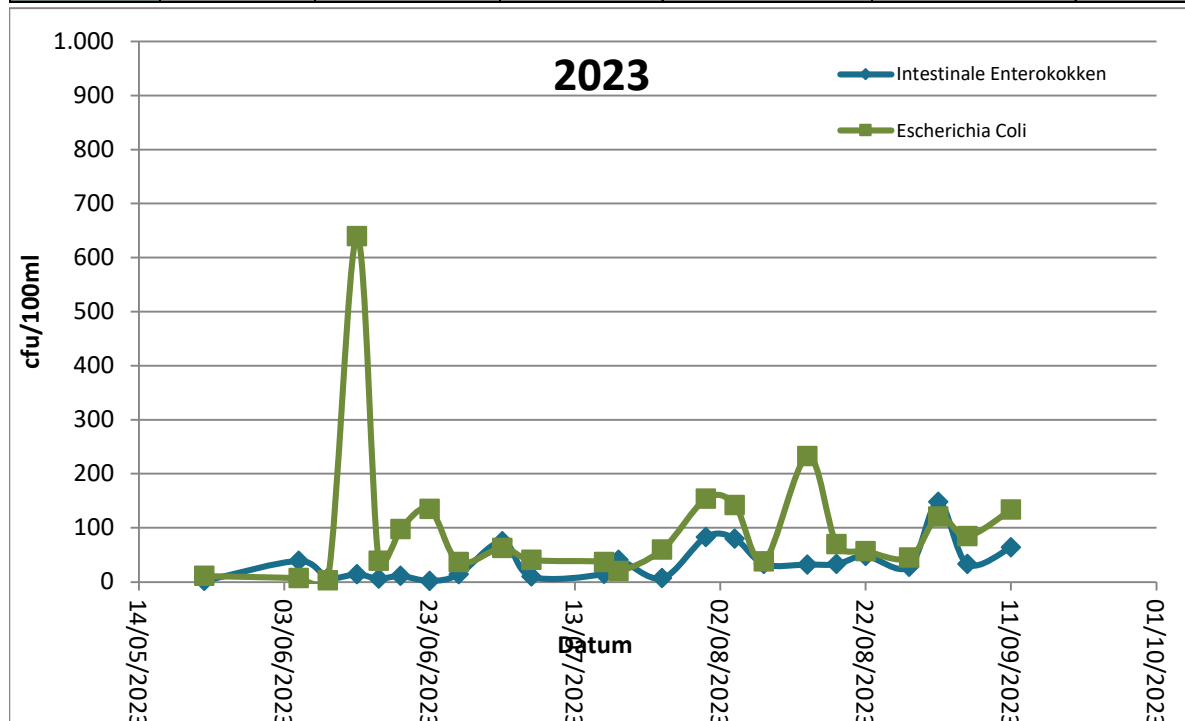
In de tabel worden de resultaten van de bacteriologische metingen weergegeven. In de laatste drie kolommen worden gegevens over het weer van de drie voorafgaande dagen gegeven, namelijk respectievelijk totale neerslag, gemiddelde dagtemperatuur, totale instralingsflux. Op 13/06 was er een kortstondige overschrijding van de norm voor zeer goede kwaliteit voor E. coli.

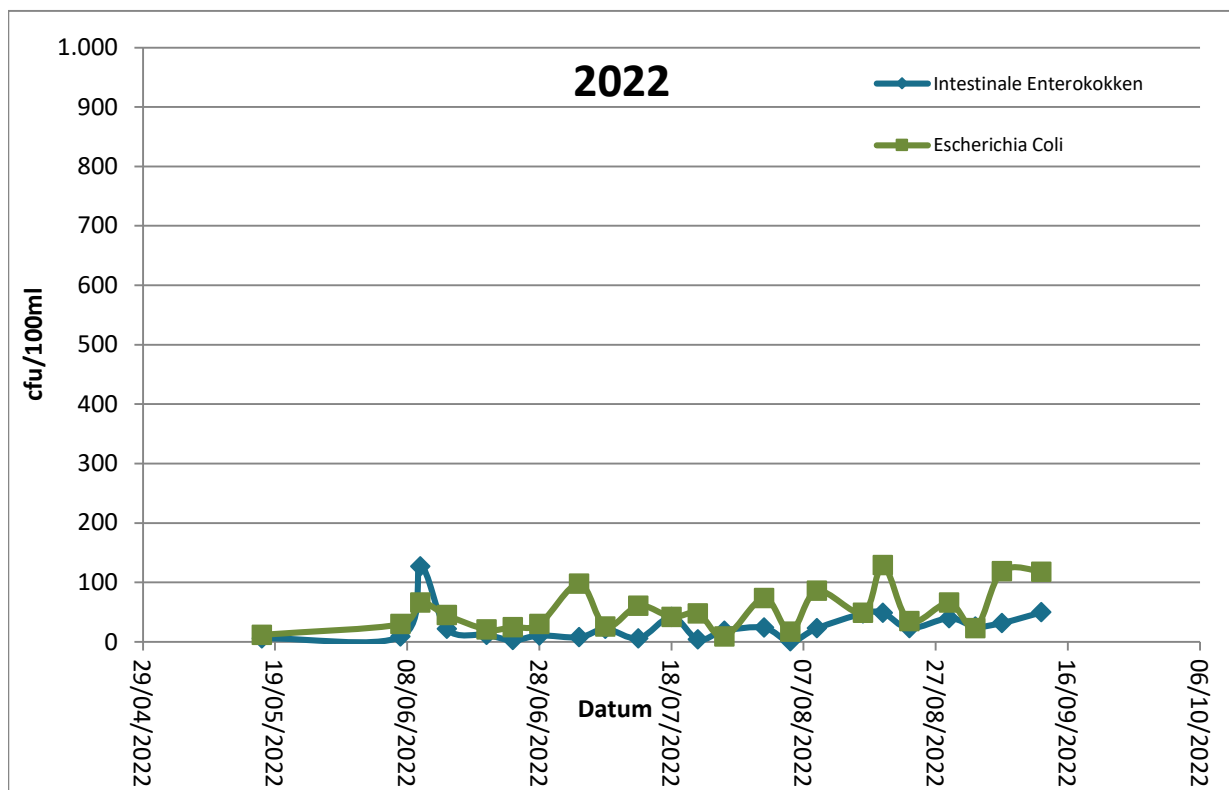
In de tabel worden de resultaten van de bacteriologische metingen weergegeven. In de laatste drie kolommen worden gegevens over het weer van de drie voorafgaande dagen gegeven, namelijk respectievelijk totale neerslag, gemiddelde dagtemperatuur, totale instralingsflux. Alle resultaten voldoen aan de normen.

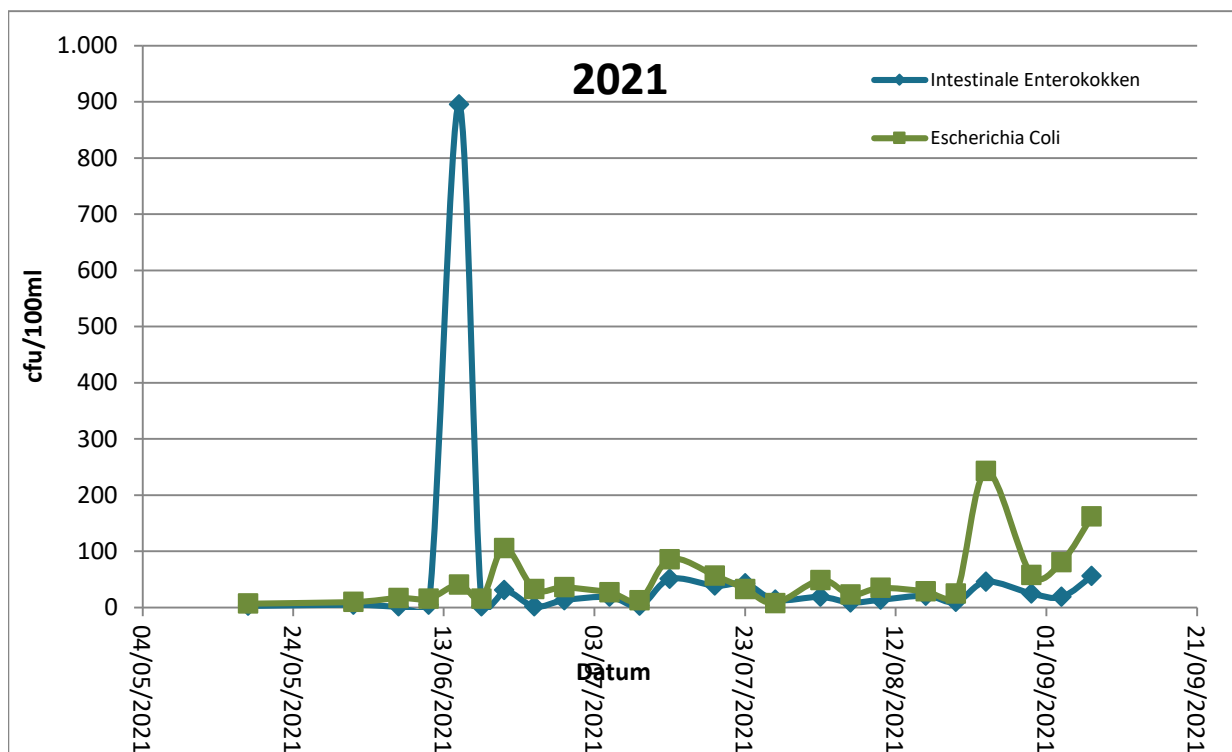
In de tabel worden de resultaten van de bacteriologische metingen weergegeven. In de laatste drie kolommen worden gegevens over het weer van de drie voorafgaande dagen gegeven, namelijk respectievelijk totale neerslag, gemiddelde dagtemperatuur, totale instralingsflux. Op 15/06 werd er een slechte kwaliteit voor Intestinale enterokokken vastgesteld.

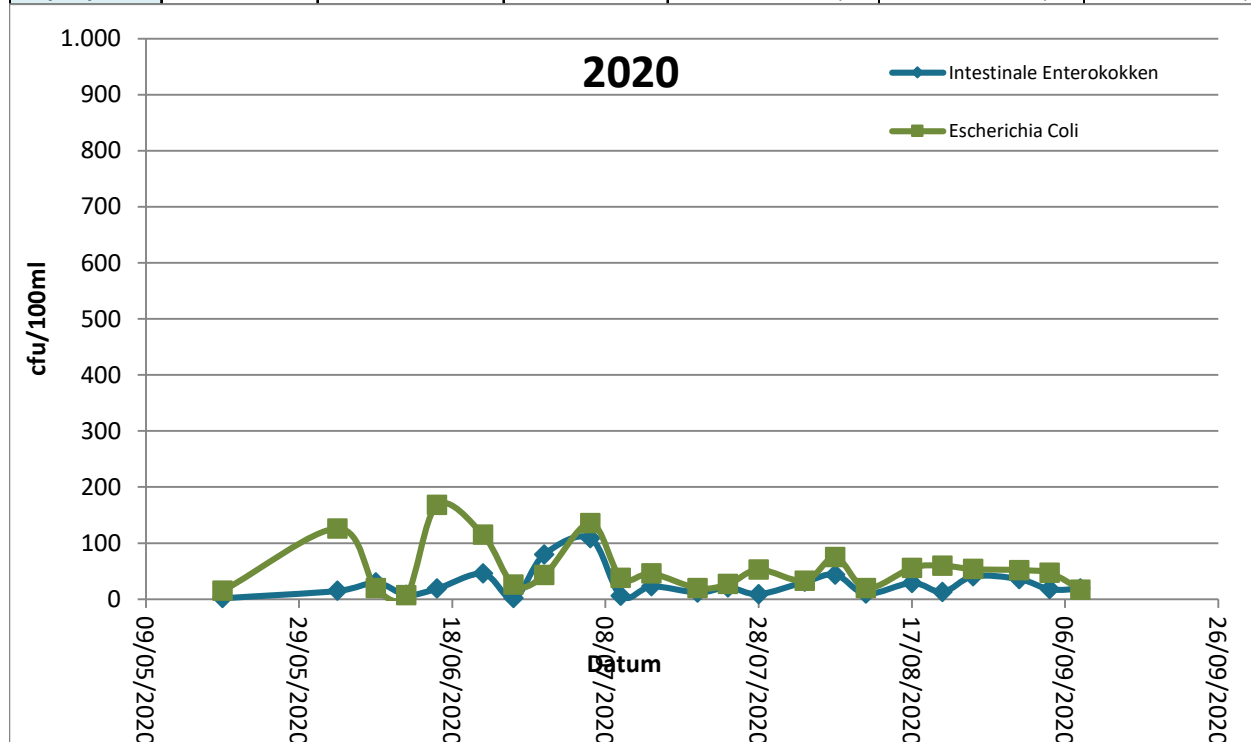
In de tabel worden de resultaten van de bacteriologische metingen weergegeven. In de laatste drie kolommen worden gegevens over het weer van de drie voorafgaande dagen gegeven, namelijk respectievelijk totale neerslag, gemiddelde dagtemperatuur, totale instralingsflux. Alle resultaten voldoen aan de normen.
