## Zwemwaterprofiel Koksijde Vredestraat

Naam zwemwater: Koksijde Vredestraat  
 Datum eerste opmaak profiel: 21/03/2011  
 Opmaker profiel: Joachim Pelicaen  
 Aantal meetpunten (1->4) 1  
 Datum veldbezoek: 13/08/2010

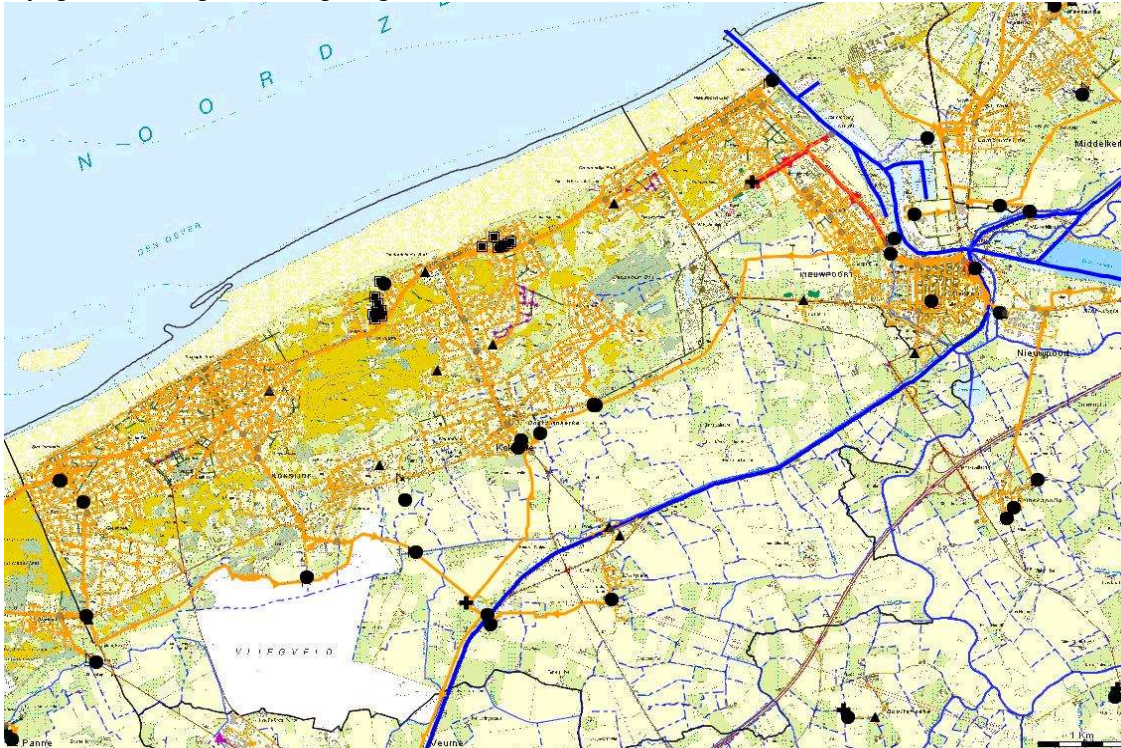
Bijlage 6: Rioleringskaart omgeving.

Op bovenstaande kaart zijn de rioleringsplannen van een deel van het stroomgebied van de ijzer te zien. In de havengeul zelf zijn 2 overstorten en een uitlaat van ongezuiverd water. Daarnaast zijn er nog verschillende andere uitlaten die zich achter het sluisencomplex bevinden.

| bron 1 | Beschrijving |
|---|---|
| Verbindingen met andere waterlichamen | Monding van de ijzer (waterlichaam VL05_15). In dit waterlichaam bevindt zich ter hoogte van de Lombardsijdestraat een overstort. Daarnaast is er ook ter hoogte van de jachthaven een overstort aanwezig. Verder komen verschillende waterlopen ter hoogte van het sluizencomplex ganzenpoot uit. |

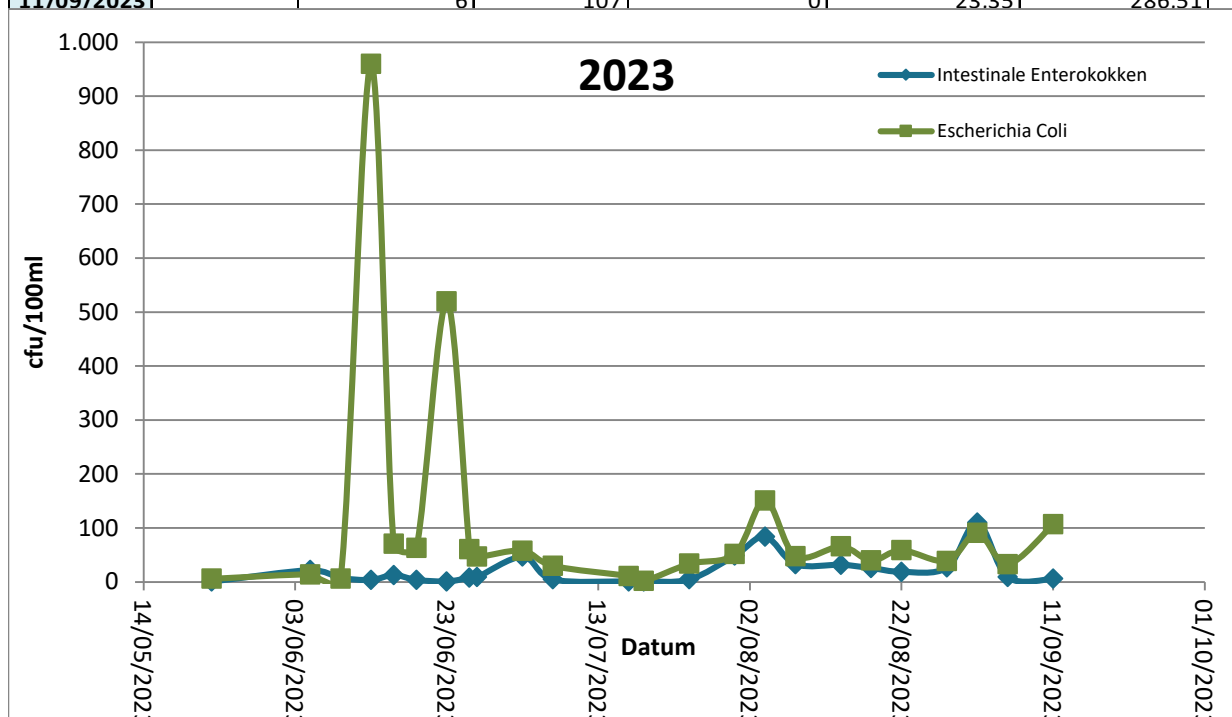
In de tabel worden de resultaten van de bacteriologische metingen weergegeven. In de laatste drie kolommen worden gegevens over het weer van de drie voorafgaande dagen gegeven, namelijk respectievelijk totale neerslag, gemiddelde dagtemperatuur, totale instralingsflux. Op 13/06 was er een slechte kwaliteit voor E. coli. Het vervangstaal van 23/06 vertoonde een overschrijding van de norm voor zeer goede kwaliteit.

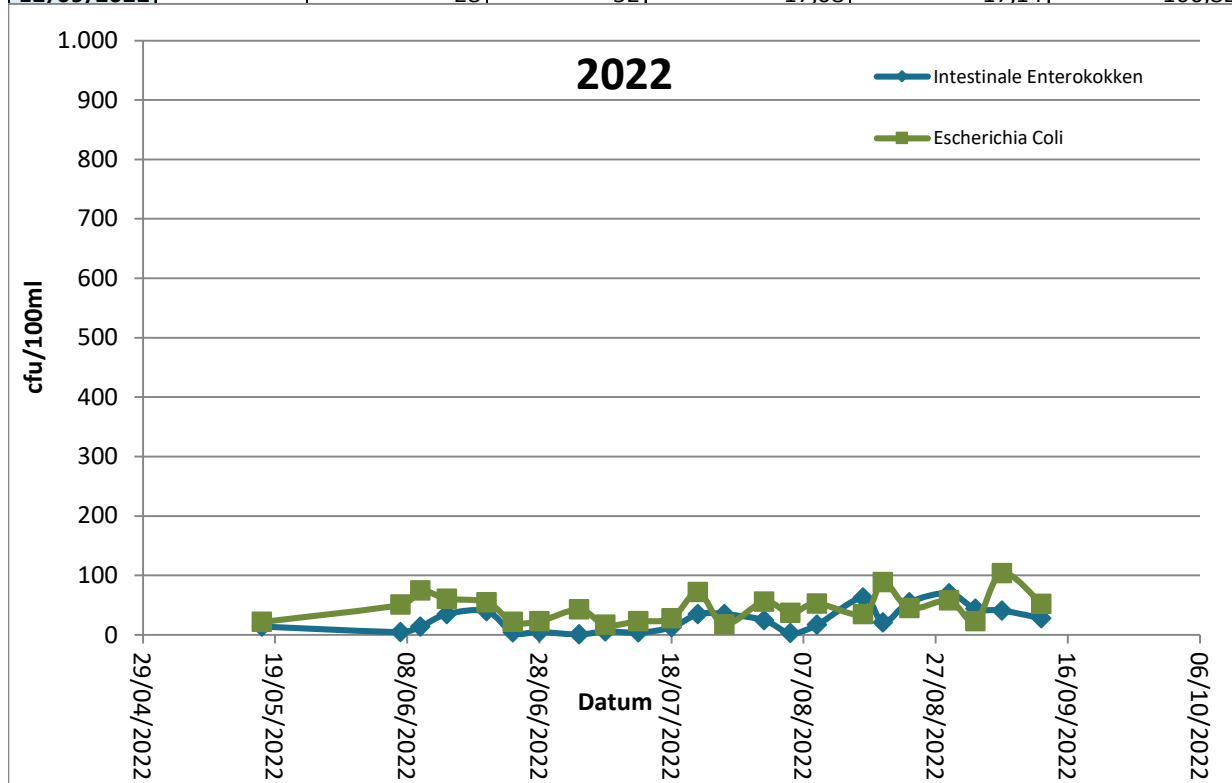
In de tabel worden de resultaten van de bacteriologische metingen weergegeven. In de laatste drie kolommen worden gegevens over het weer van de drie voorafgaande dagen gegeven, namelijk respectievelijk totale neerslag, gemiddelde dagtemperatuur, totale instralingsflux. Alle resultaten voldoen aan de normen.

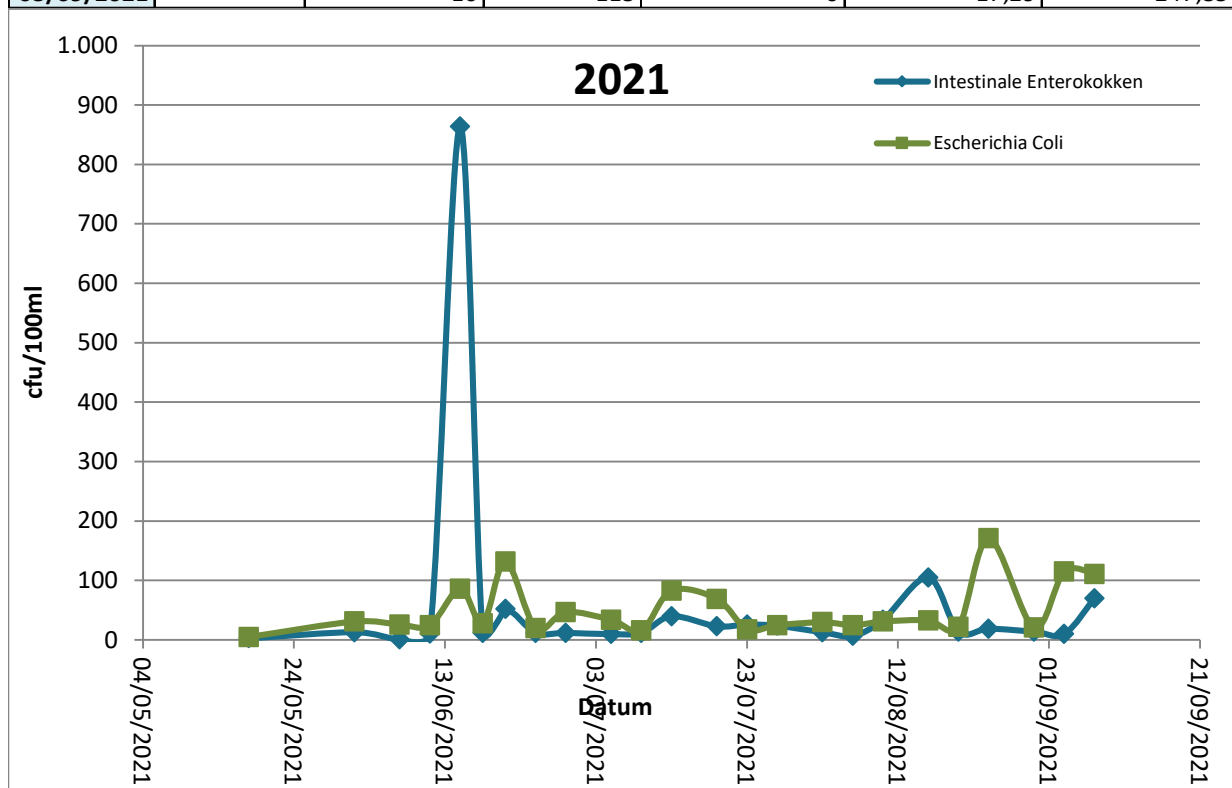
In de tabel worden de resultaten van de bacteriologische metingen weergegeven. In de laatste drie kolommen worden gegevens over het weer van de drie voorafgaande dagen gegeven, namelijk respectievelijk totale neerslag, gemiddelde dagtemperatuur, totale instralingsflux. Op 15/06 was er een kortstondige overschrijding van de norm voor aanvaardbare kwaliteit voor intestinale enterokokken.

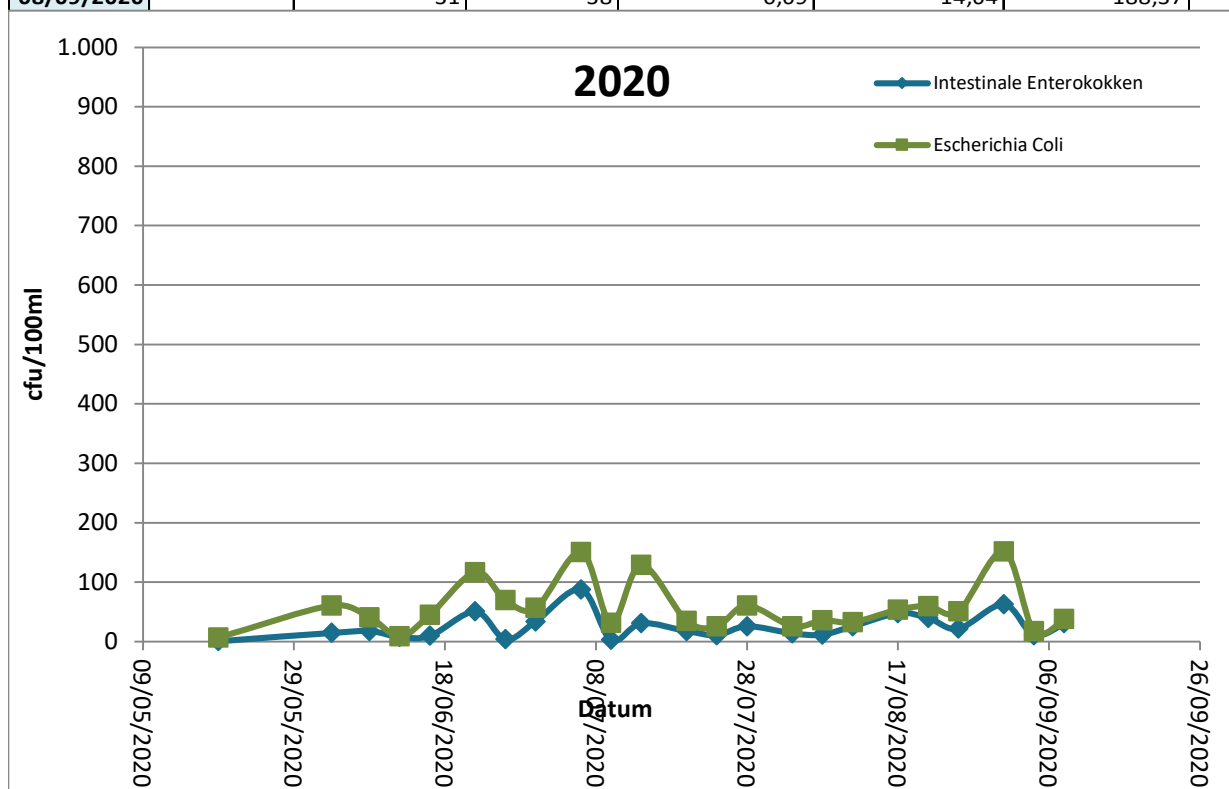
In de tabel worden de resultaten van de bacteriologische metingen weergegeven. In de laatste drie kolommen worden gegevens over het weer van de drie voorafgaande dagen gegeven, namelijk respectievelijk totale neerslag, gemiddelde dagtemperatuur, totale instralingsflux. Alle resultaten voldoen aan de normen.
