Zwemwaterprofiel Oostende Northlaan

Naam zwemwater: Oostende Northlaan
 Datum eerste opmaak profiel: 10/03/2011
 Opmaker profiel: Joachim Pelicaen
 Aantal meetpunten (1->4) 1
 Datum veldbezoek: 13/08/2010

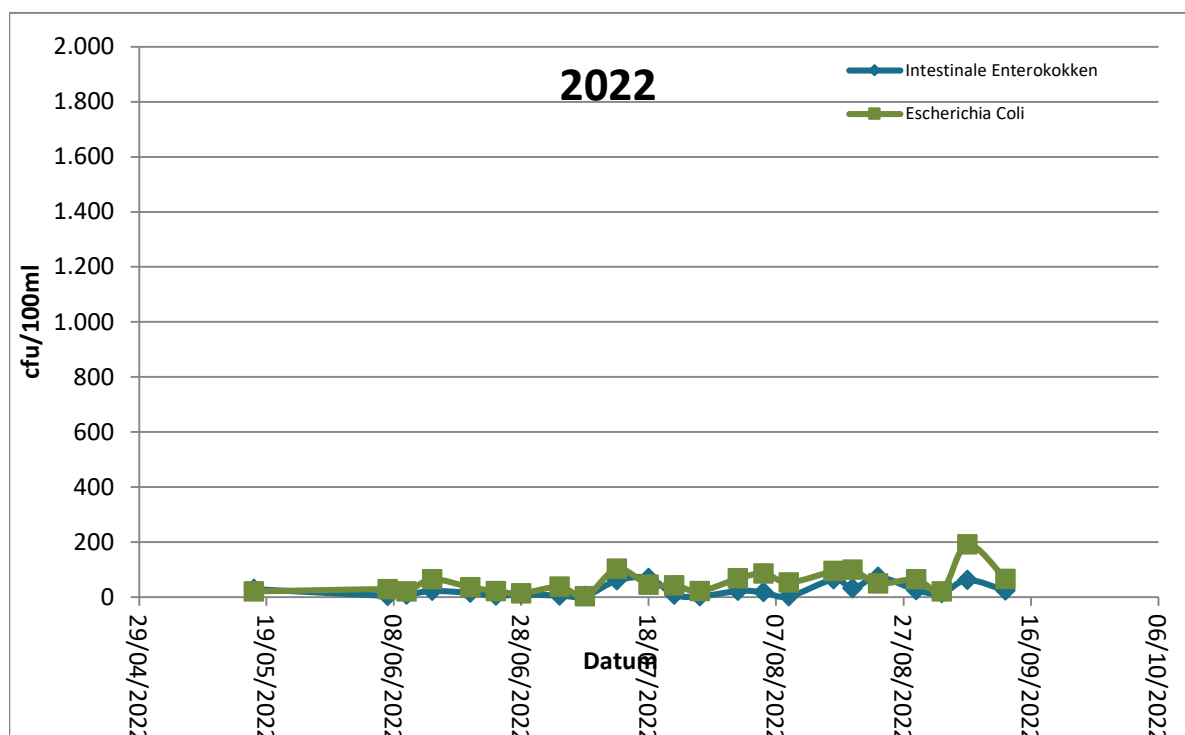
Gegevens 2022:

In de tabel worden de resultaten van de bacteriologische metingen weergegeven. In de laatste drie kolommen worden gegevens over het weer van de drie voorafgaande dagen gegeven, namelijk respectievelijk totale neerslag, gemiddelde dagtemperatuur, totale instralingsflux. Alle resultaten voldoen aan de normen.

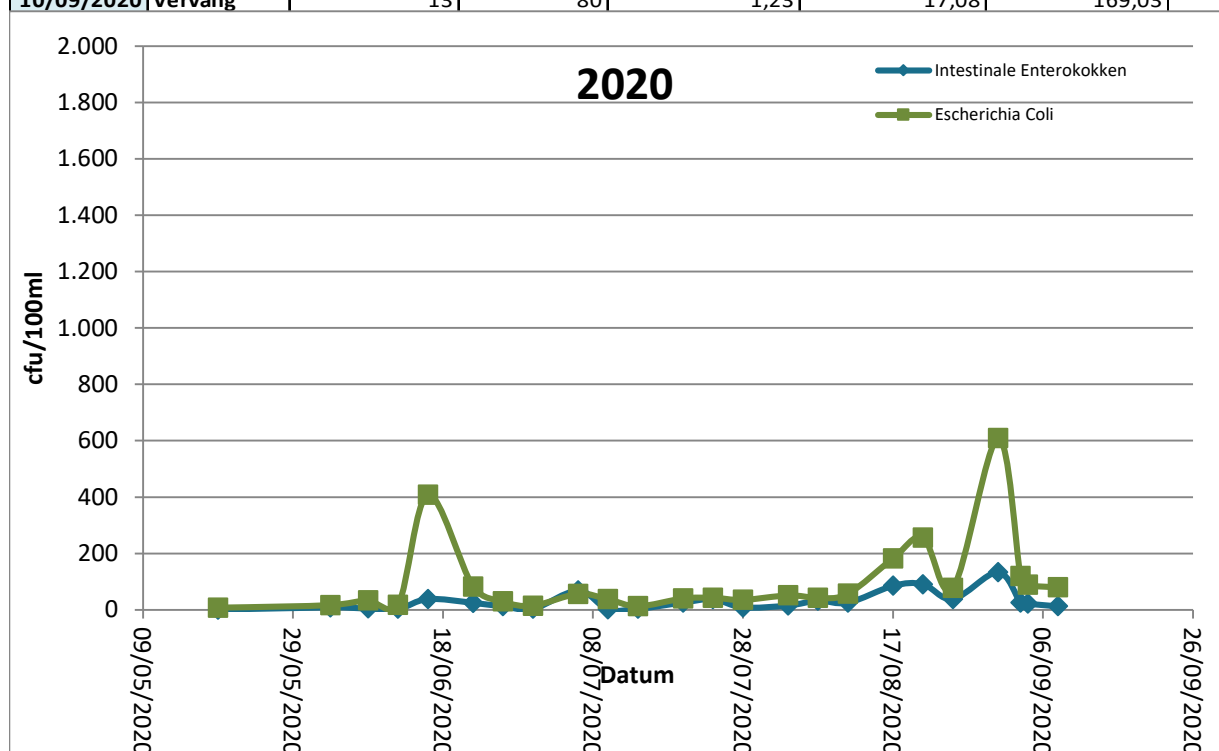
Gegevens 2020:

In de tabel worden de resultaten van de bacteriologische metingen weergegeven. In de laatste drie kolommen worden gegevens over het weer van de drie voorafgaande dagen gegeven, namelijk respectievelijk totale neerslag, gemiddelde dagtemperatuur, totale instralingsflux. Op 31/08/2016 was er een kortstondige overschrijding van de norm voor zeer goede kwaliteit voor E. coli. Er is voor E. coli een matige correlatie met neerslag.
