## Zwemwaterprofiel Zwaaikom Zwevegem

Naam zwemwater: Zwaaikom Zwevegem  
Datum eerste opmaak profiel: 16/02/2024  
Opmaker profiel: Joachim Pelicaen  
Aantal meetpunten (1->4) 1  
Datum veldbezoek: 27/07/2023

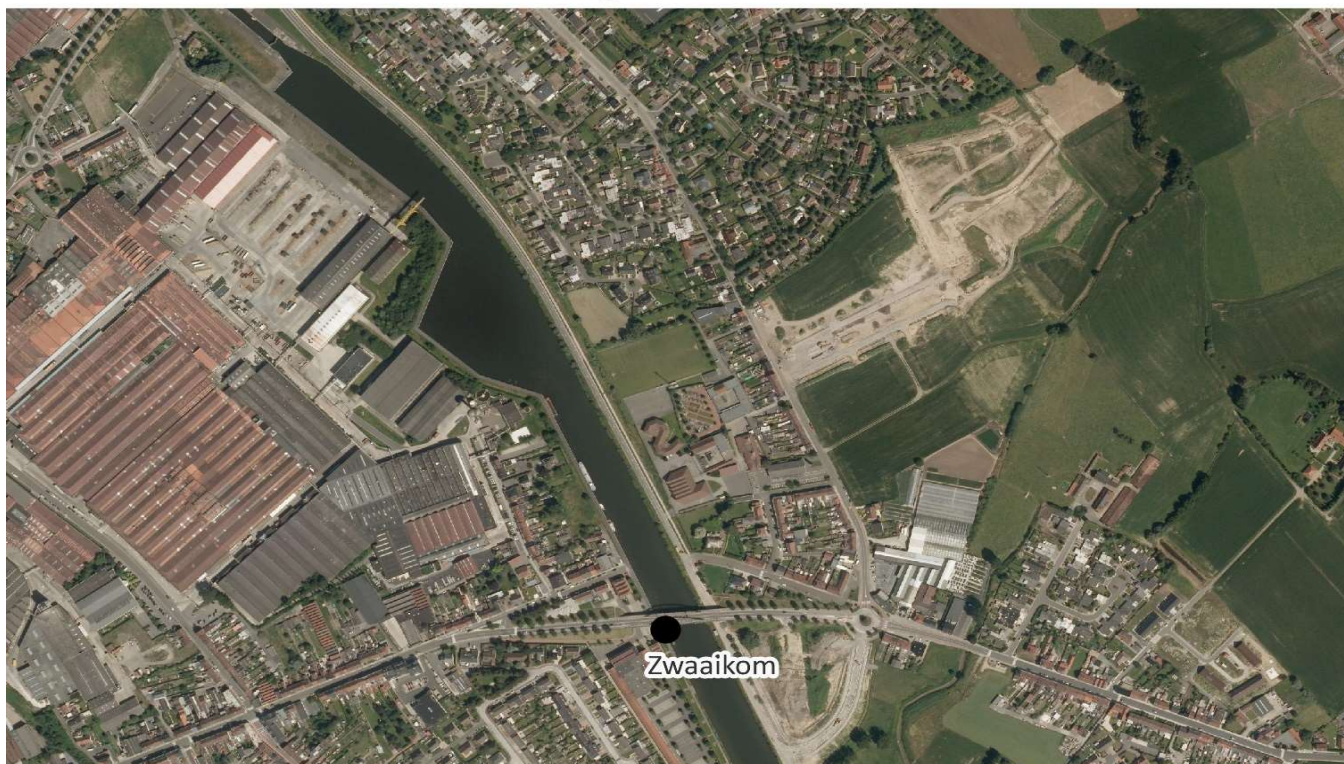
Bijlage 1: Locatie zwemwater met aanduiding meetpunt en zwemzone

| | Beschrijving |
|---|---|
| Kaart locatie (aanduiden meetpunt) | Zie bijlage 1 voor locatie meetpunt en aanduiding zwemzone en bijlage 4 voor locatie zwemwater binnen Vlaamse bekkenstructuur. |

| | Beschrijving |
|---|---|
| Afbakening zwemzone | Er wordt gezwommen in het kanaal tussen de flandria brug en de zwaaiikom |
